陶瓷平板膜應用於高油脂及難 生物分解廢水之處理案例介紹

簡報人：林正祥

祥泰綠色科技有限公司 總經理

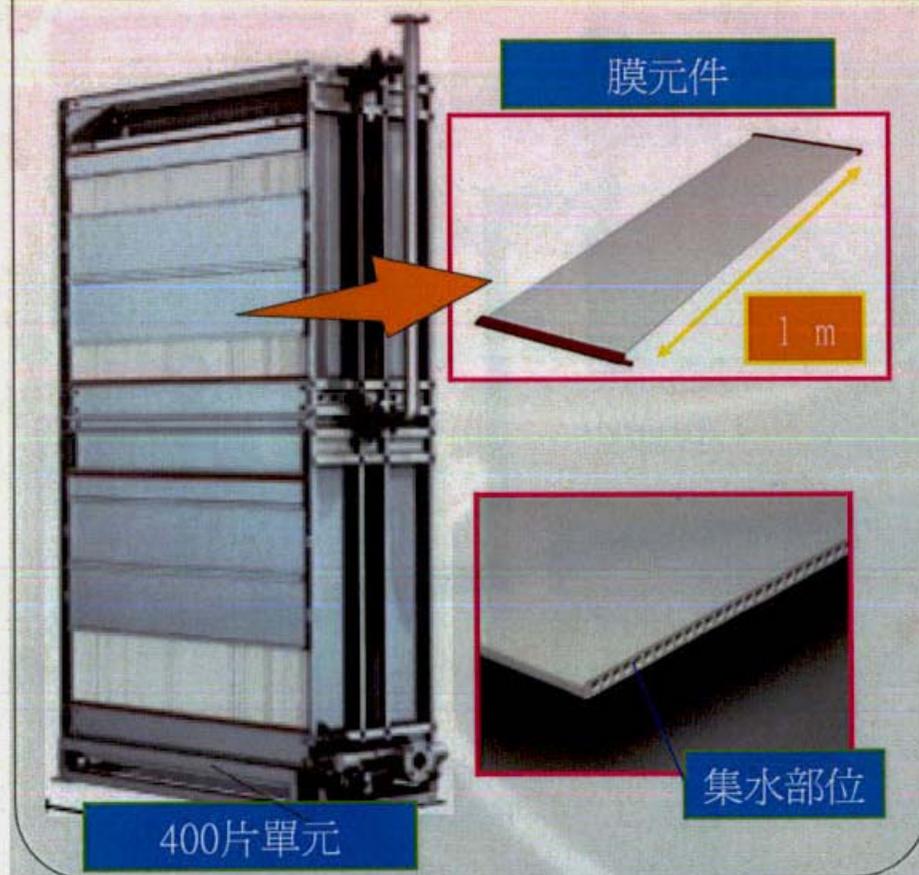
◆單元構造

1 · 高強度，無需擔心斷裂

2 · 具有很強的抗藥品、抗油、抗熱能力

3 · 污垢很難粘附的構造

4 · 污垢容易脫落的構造

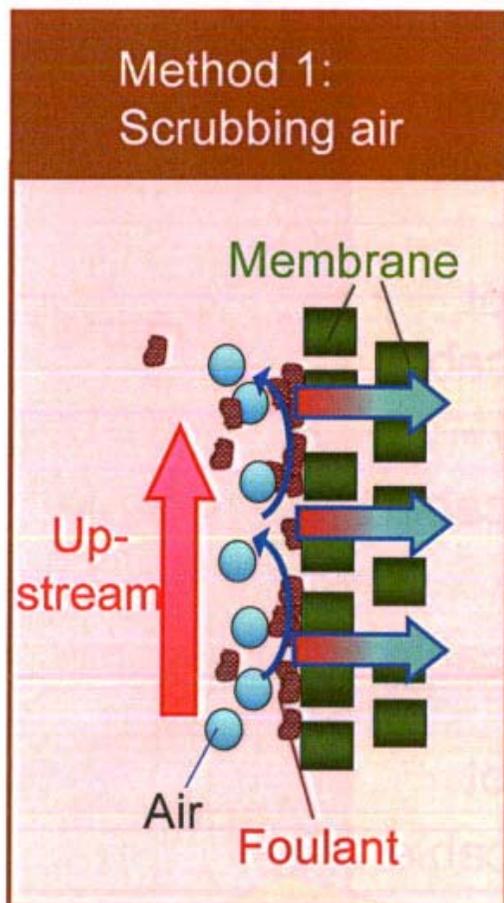
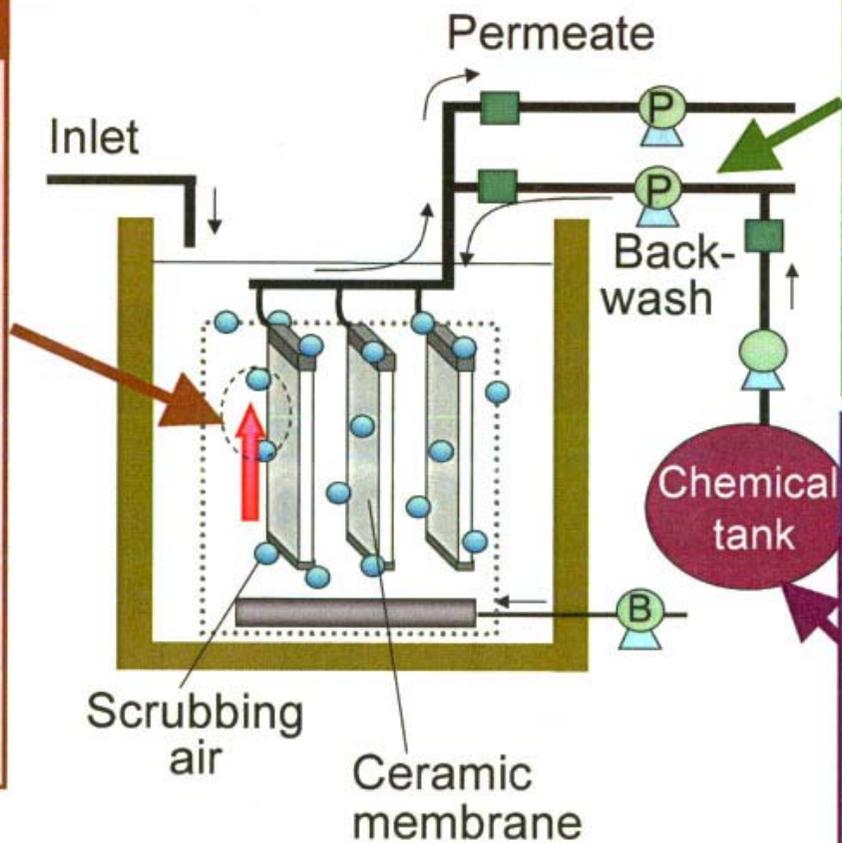
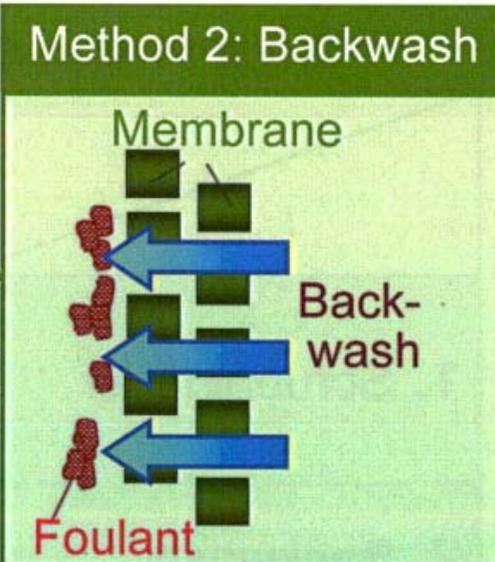
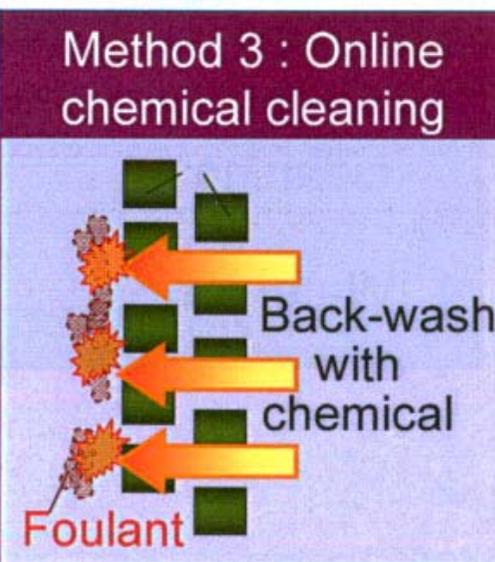
Cleaning Methods

吊離槽體
清洗前

經高壓水
柱及化藥
浸泡後，
恢復到原
有功能

特殊吊
具與導
軌，快
速及方
便安裝

可單片抽
換與安
裝，提高
系統可靠
性，並降
低維護成

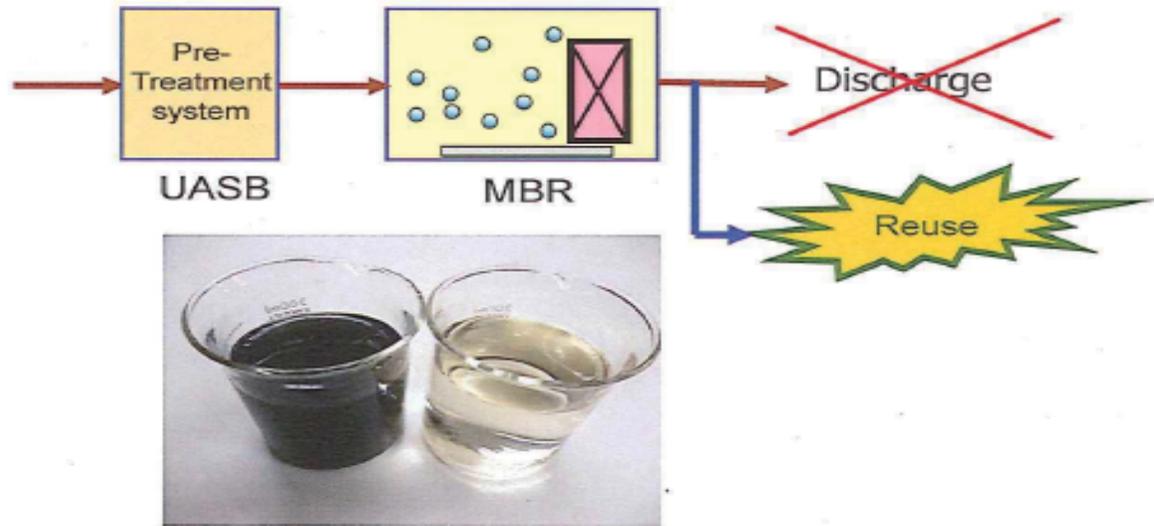
廢水回收C-MBR系統處理成效

Industrial waste water (Singapore)
 • PUB Jurong
 2014年3月納入
 水量: 4,550m³/d
 納入: 48ユニット (19, 200枚)

処理前	処理後
PH	6~9	6~9
BOD(mg/L)	858	1
COD(mg/L)	2,202	37
SS(mg/L)	555	<1
T-N(mg/L)	85	17
T-P(mg/L)	25	14

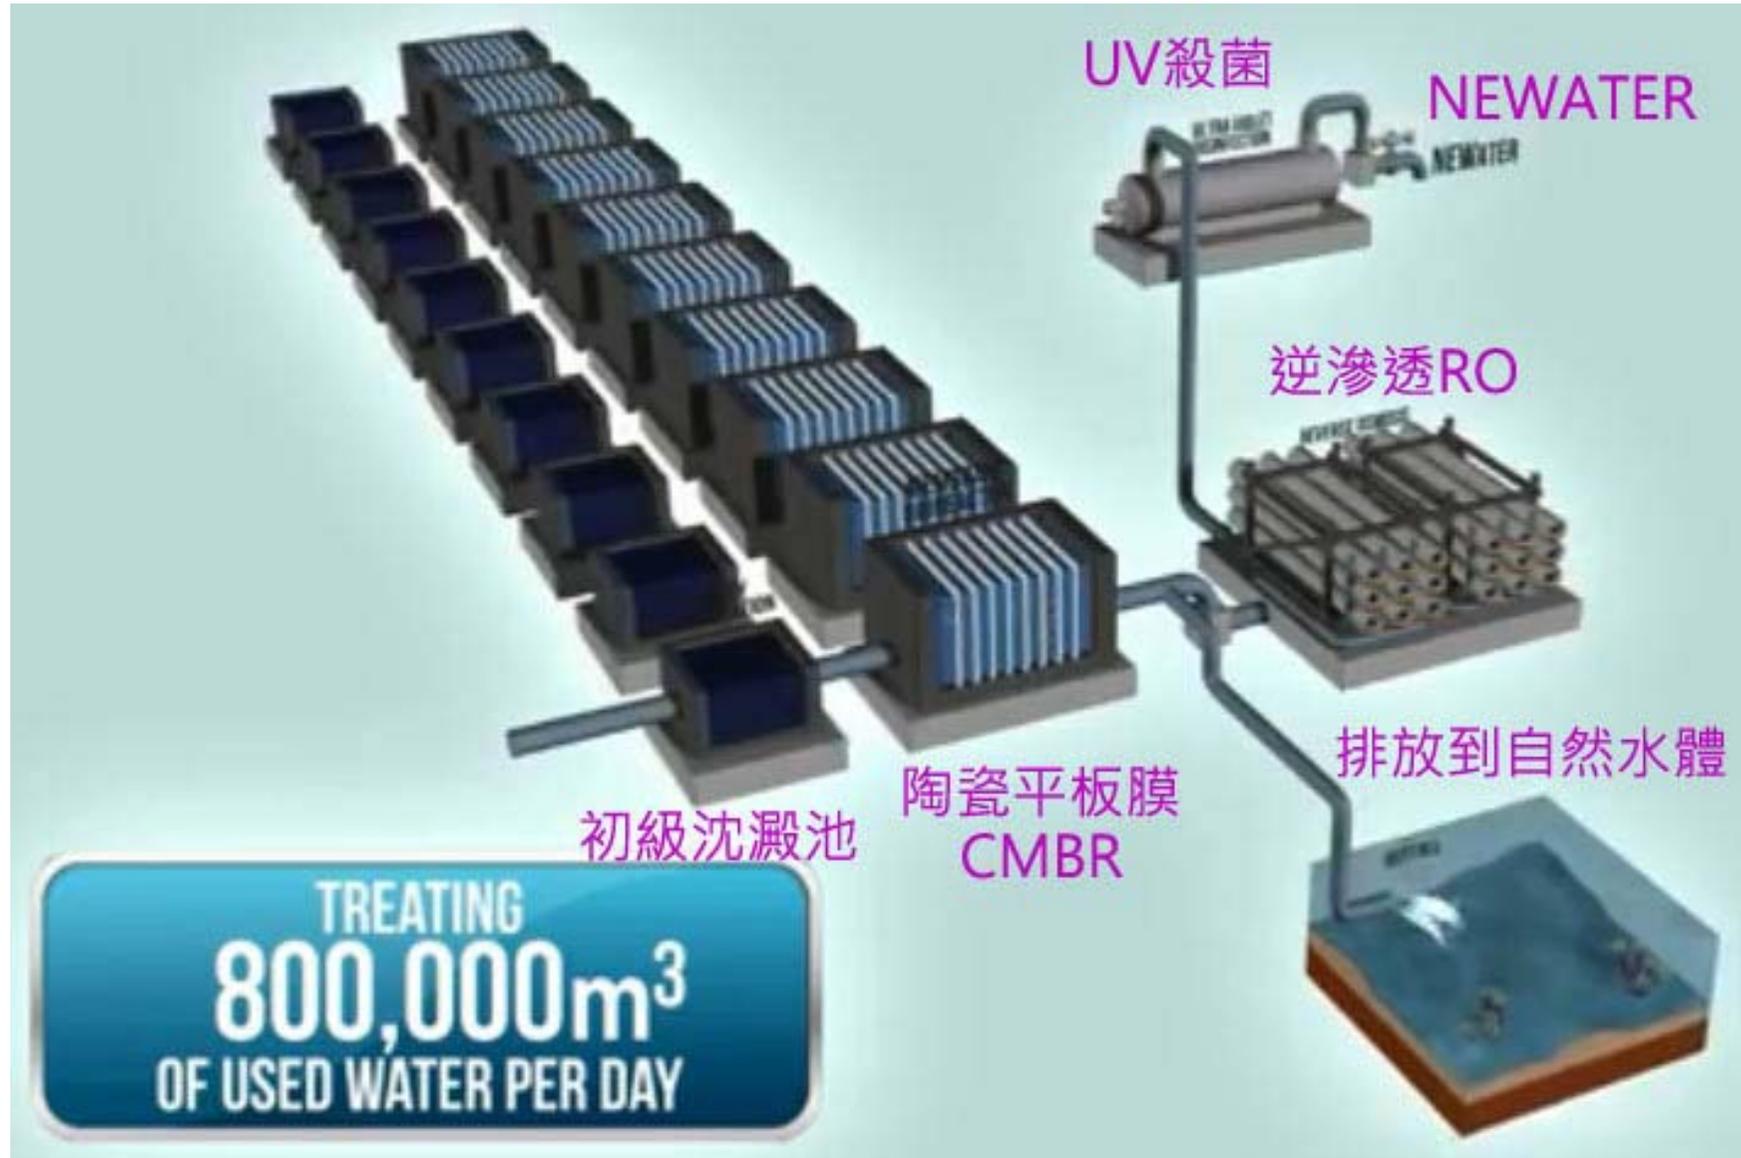
新加坡80萬CMD新生活污水回收廠流程

截圖自新加坡官方PUB之宣傳影片 陶瓷CMBR取代「曝氣」、「沈澱」及「UF」三單元

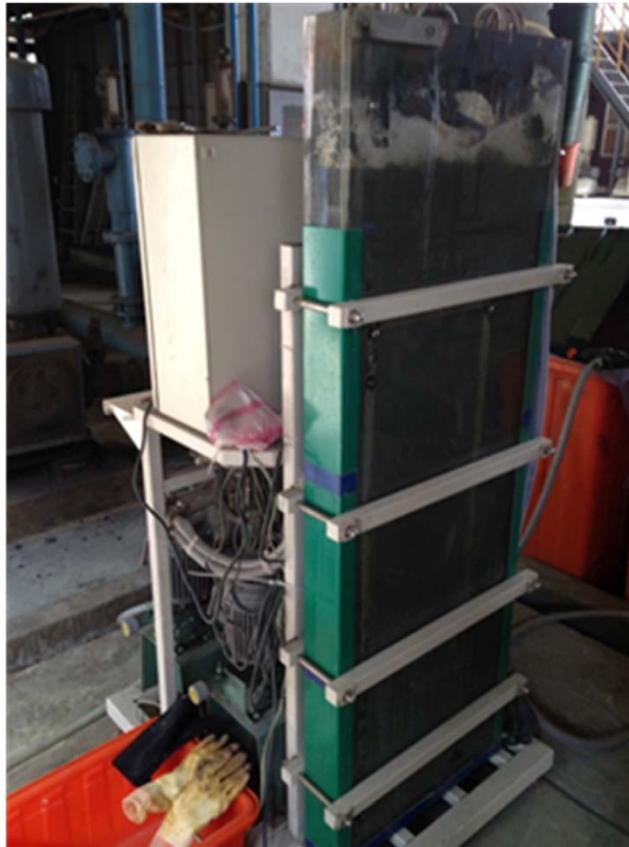
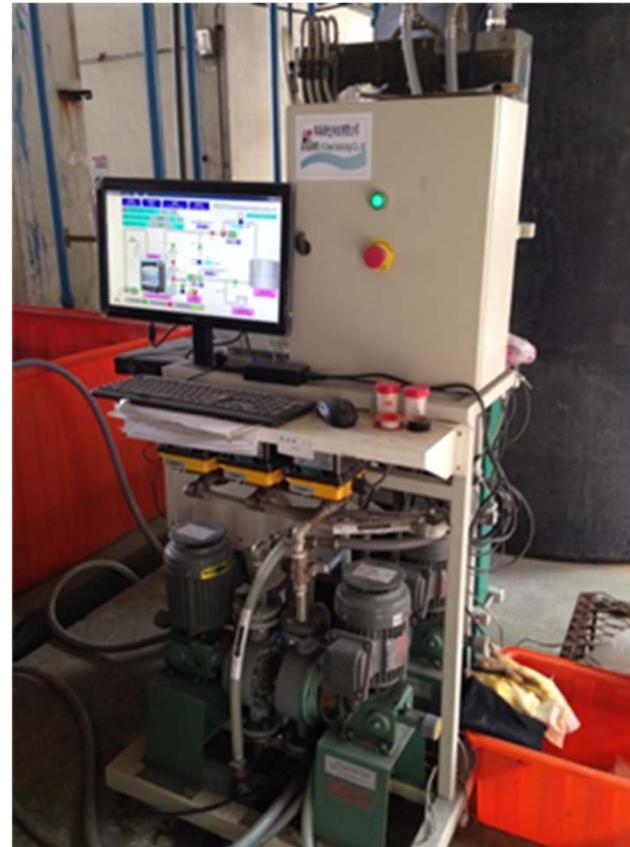
- 陶瓷平板MBR模廠設置於廢水現場之連續操作狀況（模廠試驗在國內已執行過6廠）

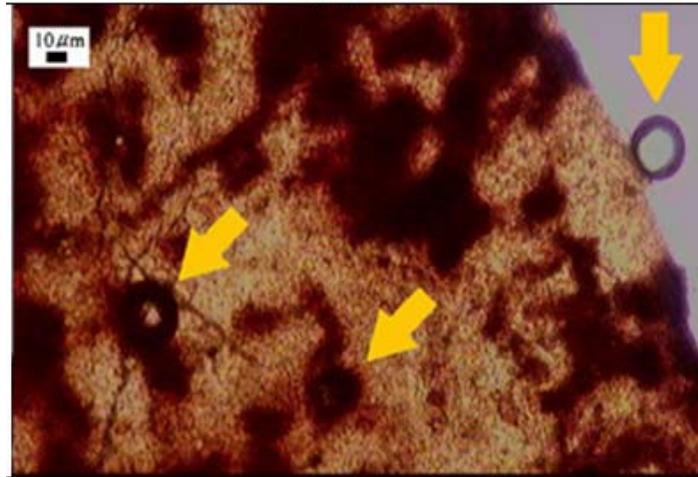
刮下物之顯微影像，箭頭所指者為油脂。 200X。

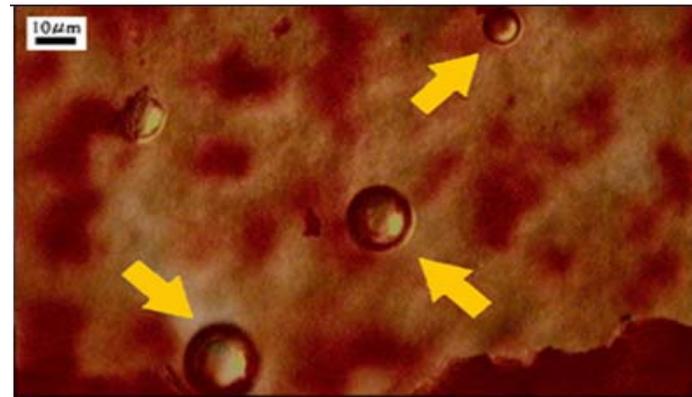
刮下物之顯微影像，箭頭所指者為油脂。 400X。

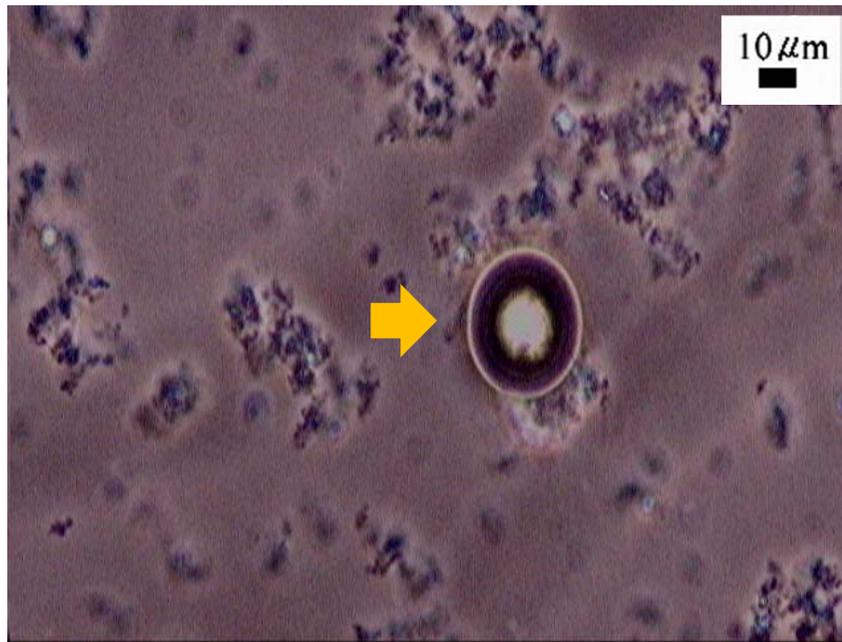
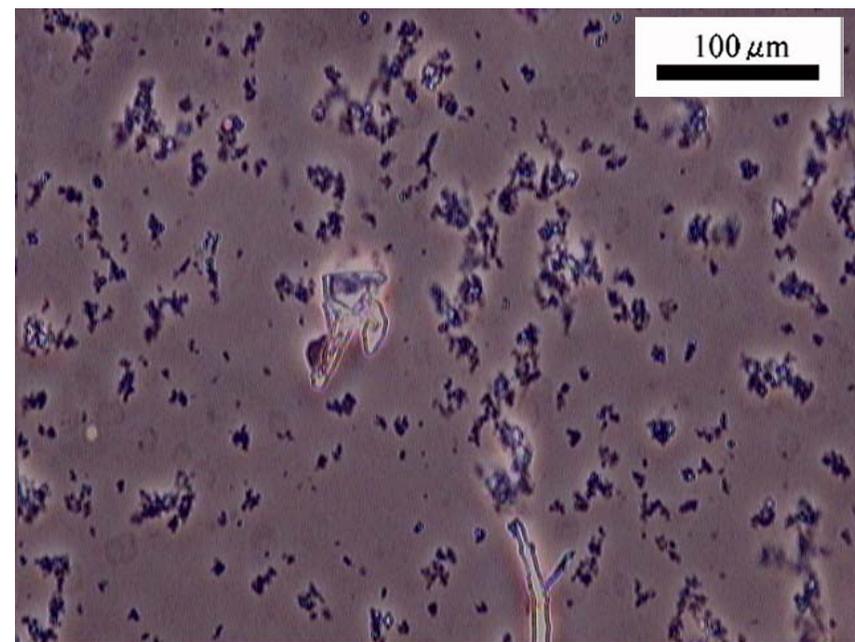
■ 2018/1/25

(原水-UF進流水)

發現UF進流水有很多油脂與雜質，這也是UF經常阻塞之原因

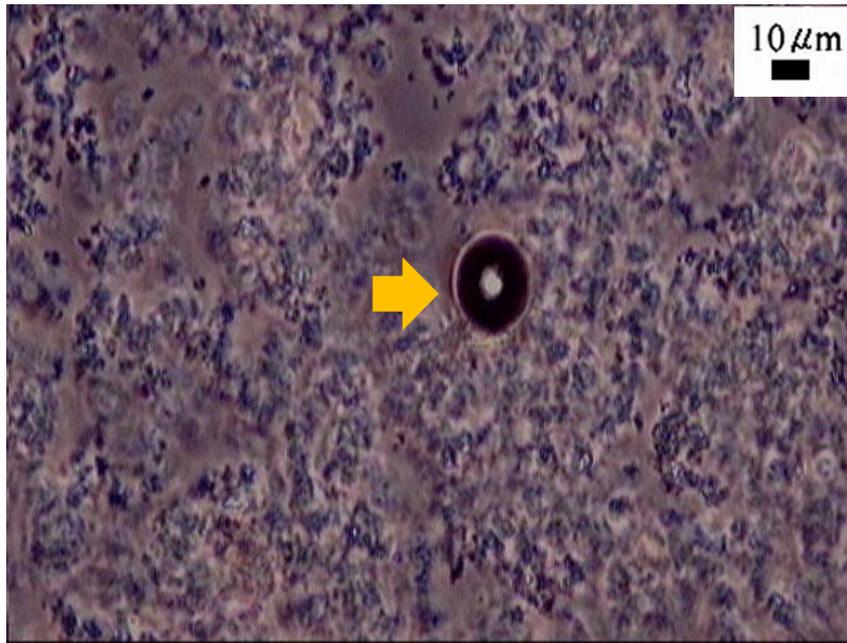
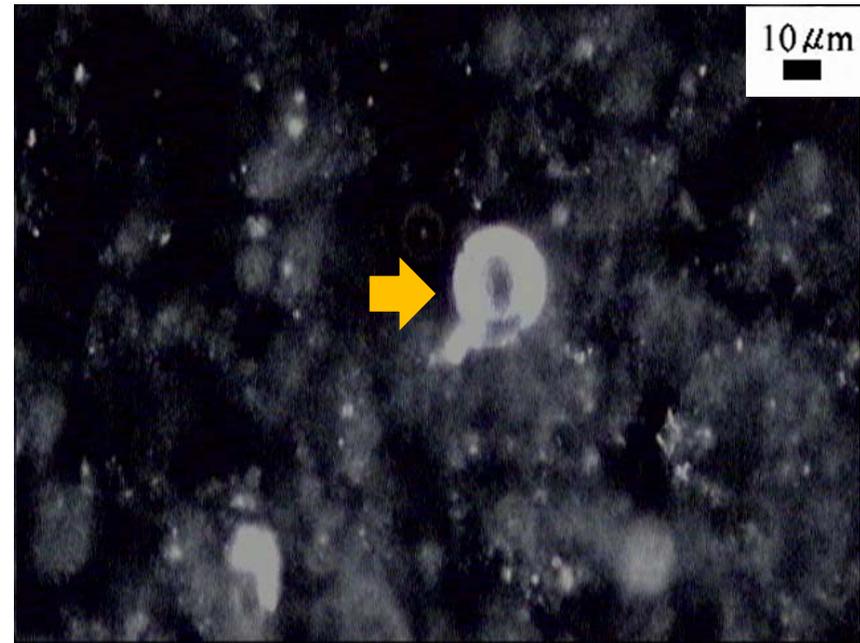
■ 2018/1/25 (MBR槽)

發現MBR槽內有很多油脂，顯示現有UF進流水有很多油脂，這也是UF經常阻塞之原因

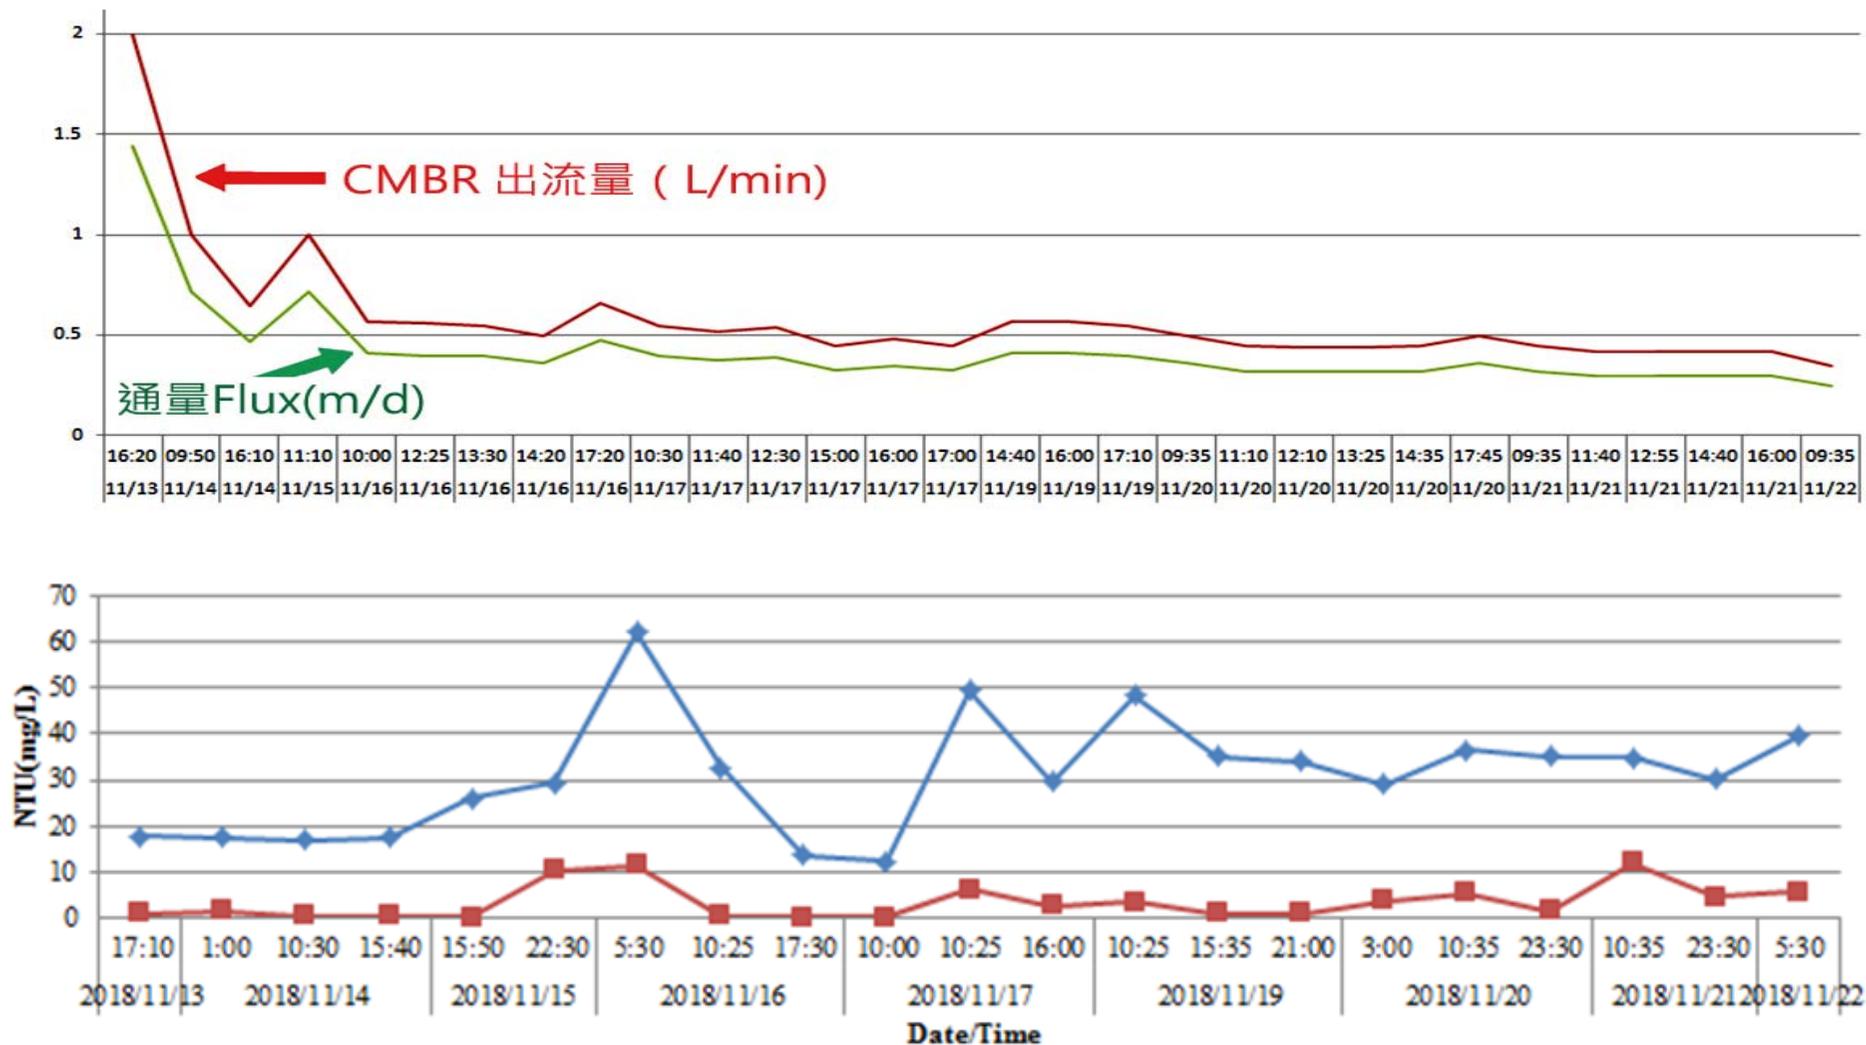
第二階段之通量曲線 (11/13 日先進行清水通量試驗)

備註：通量 Flux 穩定在 $0.4 \text{ m}^3/\text{m}^2/\text{d}$ (m/d)

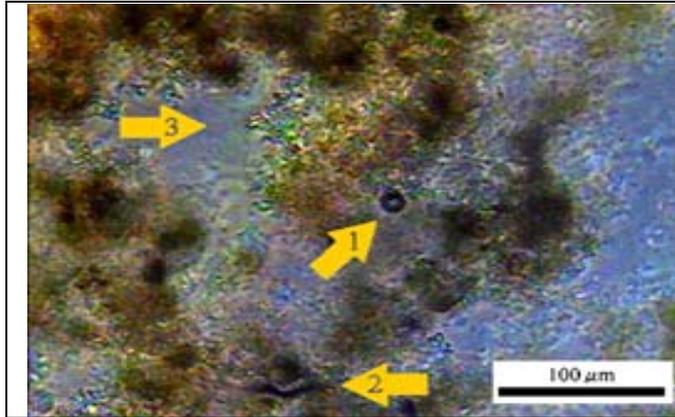
照片 6，箭頭 1 為油脂，數量不少；箭頭 2 為皮削纖維；箭頭 3 為分散狀細菌，數量多。100X

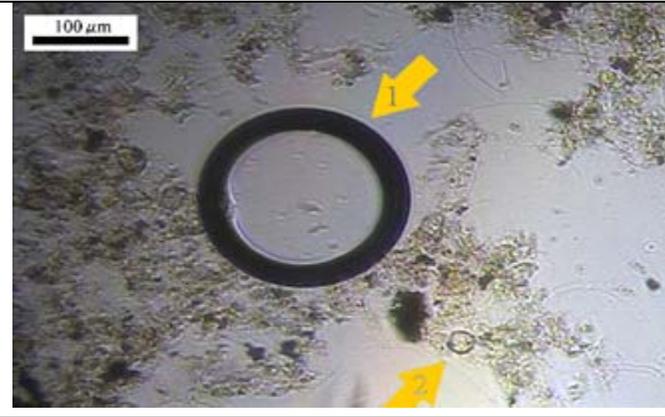
照片 7，箭頭 1，油脂，數量不少；箭頭 2 為特殊有殼變形蟲，數量多，此為廢水中含有生物難分解有機物，這也是 COD 不易降解之原因。箭頭 2 為分散狀細菌。100X

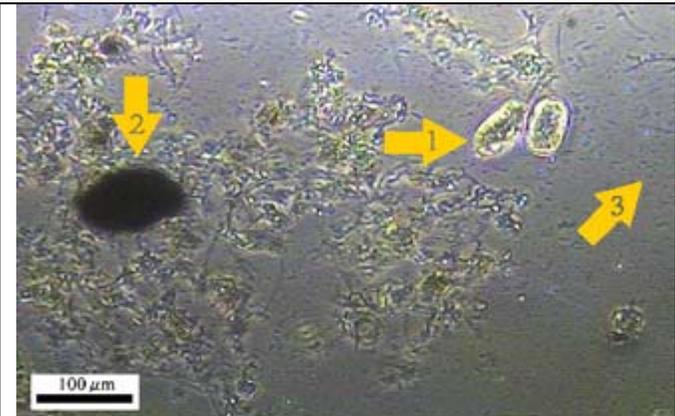
照片 8，箭頭 1 為活性良好之鐘形蟲；箭頭 2 為鈣雜質；箭頭 3 為分散狀細菌，不少，顯示系統負荷仍偏高。100X

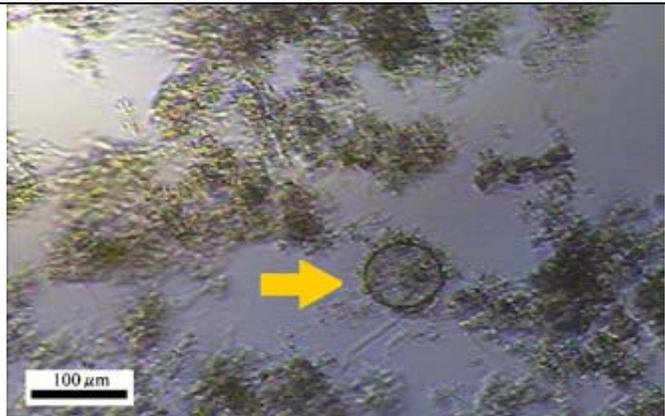
照片 9，箭頭所指者為油脂。100X

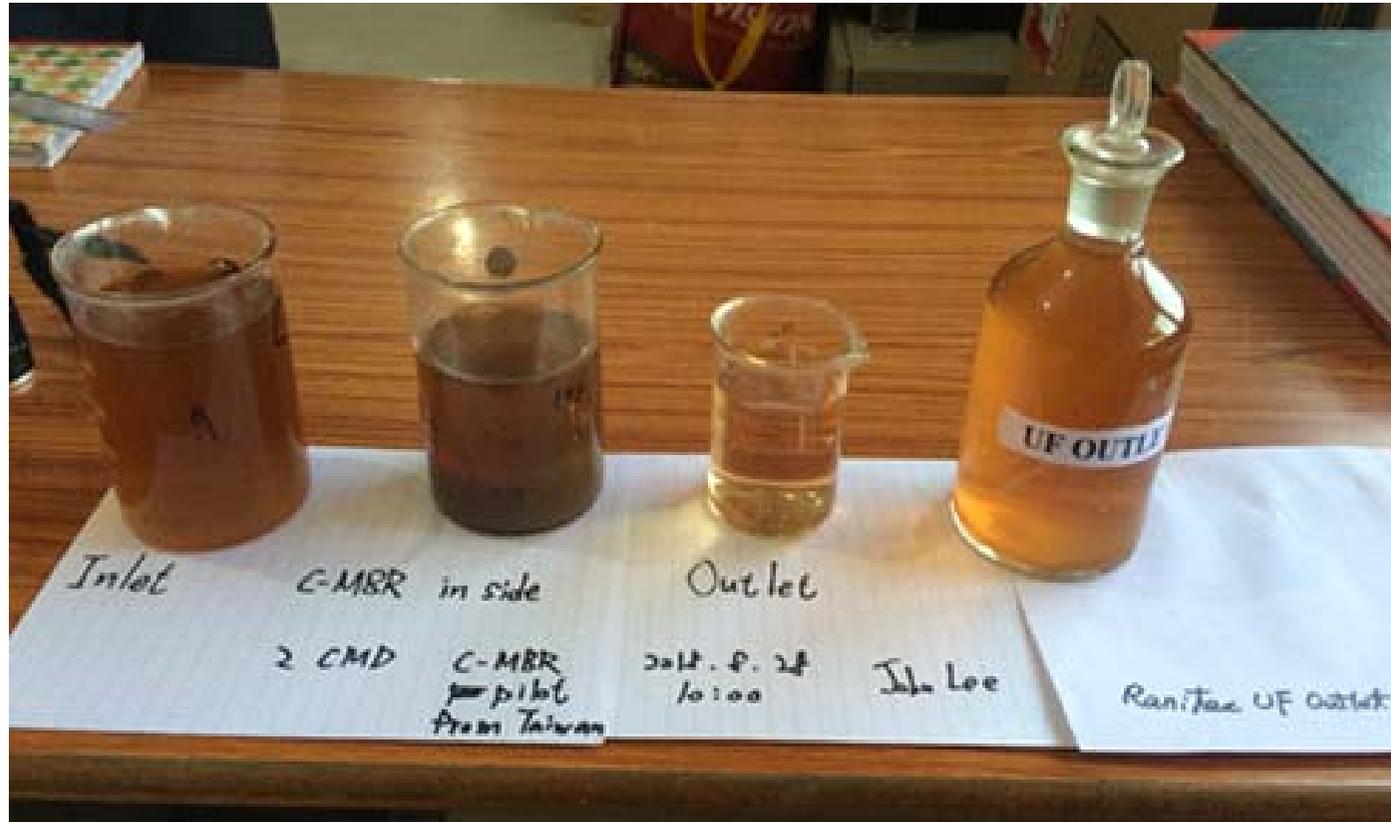
CMBR 水質處理前後與 現場 UF 出水之外觀比較，如下，CMBR 出水清澈度比現場 UF 出水好很多。

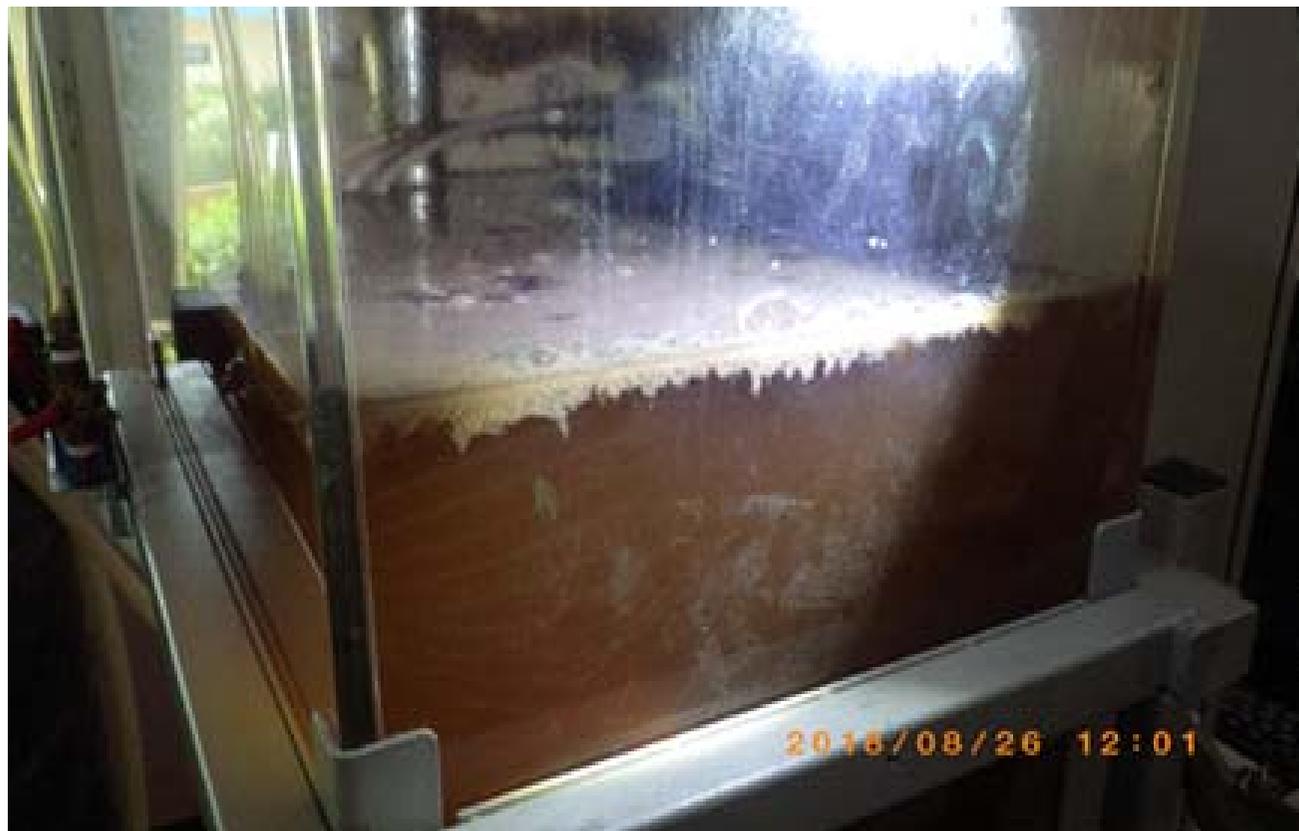
CMBR 曝氣槽之油脂甚多需注意，如下照片所示

模廠曝氣停電一整晚後即呈現油脂上浮現象

根據相關資料推估 油脂至少在**200 mg/L** 以上
