# 中鋼公司廢水 回收系統實績說明

報告人:趙幼梅 處長

時間:103.06.05

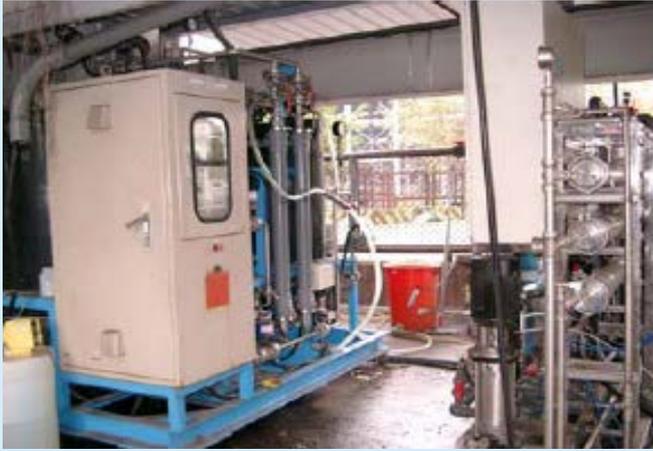
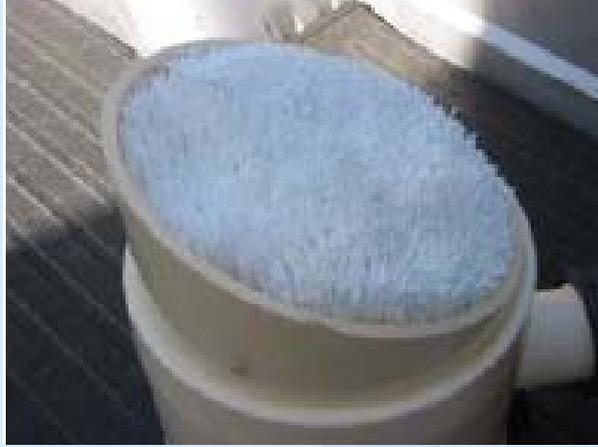
壓力式MF  
材質 PVDF  
PORE SIZE  
 $0.1 \mu\text{m}$

## MF + RO

項目	MF/RO系統 出水水質	UF/RO系統 出水水質
濁度(NTU)	ND	ND
導電度	~128	~100
SO <sub>4</sub> <sup>2-</sup>	~6.0	~1.0
Cl <sup>-</sup>	~24.0	~17.5
SiO <sub>2</sub>	~0.1	ND

- 取水點水質變動大，經過半年操作顯示，RO處理水質均良好
- 兩者在初設及操作費用的評比上均相當
- 操作上以浸入式UF系統表現較佳、穩定，故以UF+RO方式進行第三階段中型示範場的規劃。

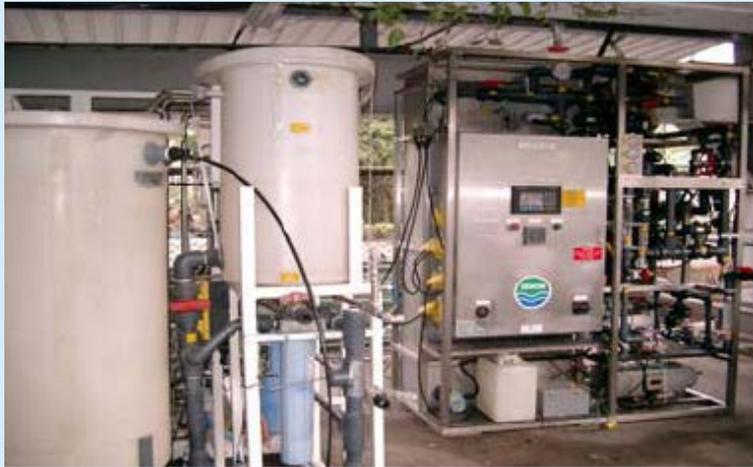
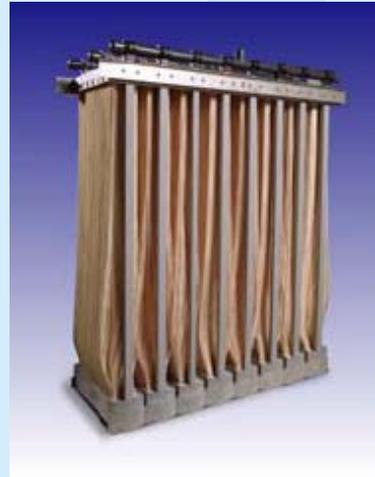
浸入式UF  
材質 PVDF  
PORE SIZE  
 $0.036 \mu\text{m}$

## UF + RO

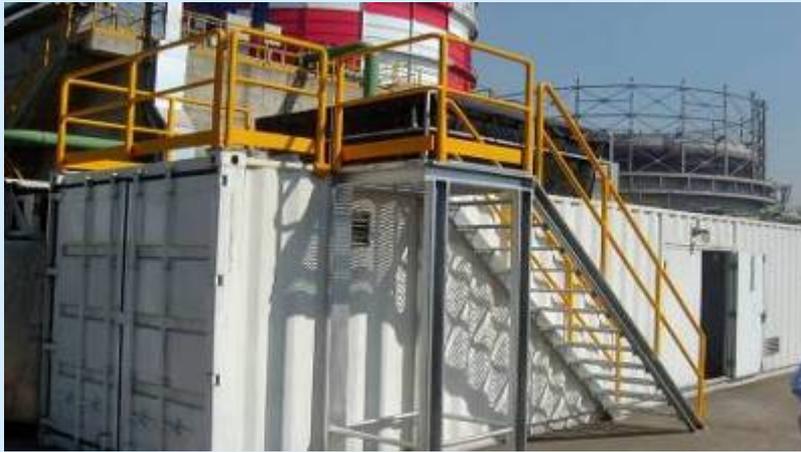
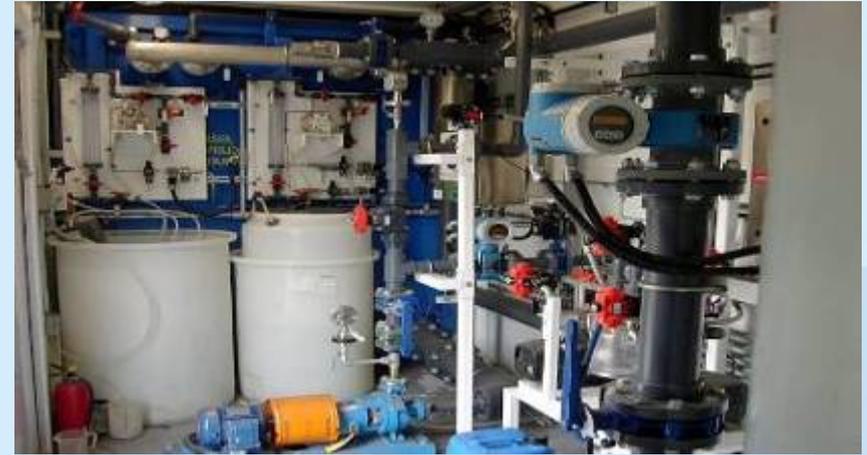
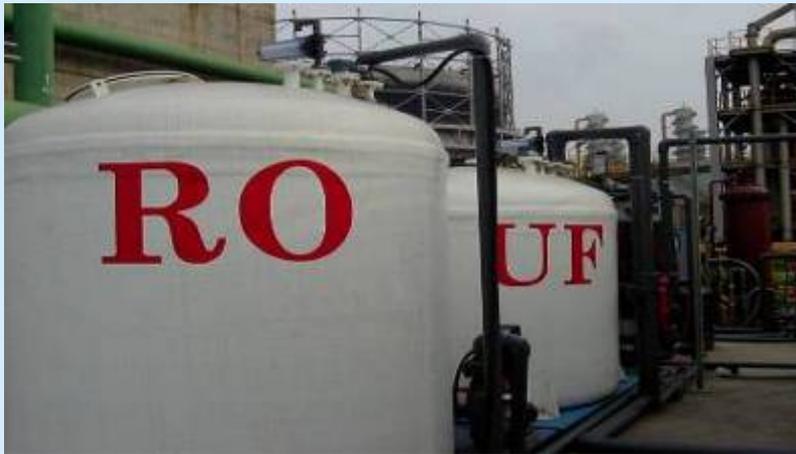
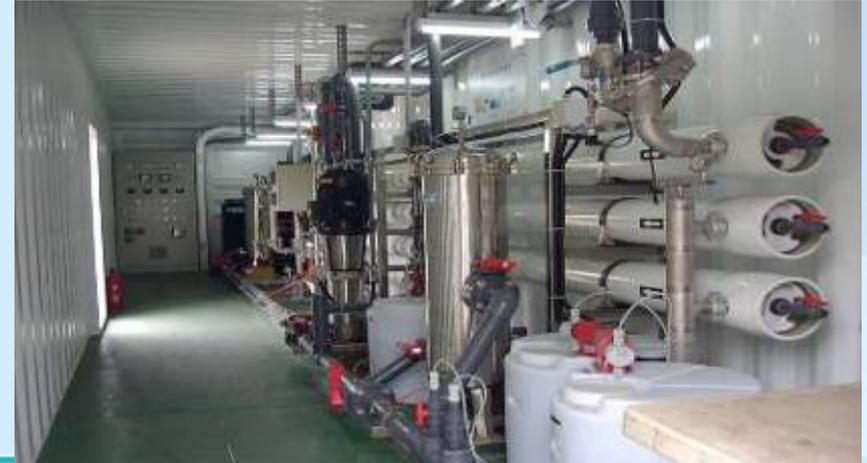
2006.01 中型示範場運轉，UF：500CMD、RO：300CMD

95年1月起，運轉半年內平均水質

UF：

進水濁度約1.3~9.7 NTD

出水濁度約0.054NTD

SDI約1.2~1.8

**UF、RO水質皆良好，產量亦有達設計值**

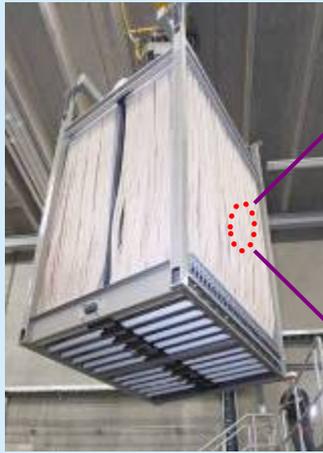
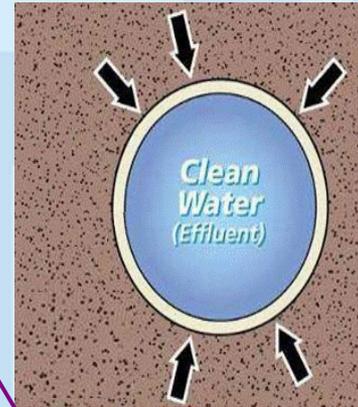
單組Cassette

- ◆本場UF(超濾)系統，共有3套UF薄膜槽，每個薄膜槽有5個Cassettes，每個Cassette有64片膜組，共有960片膜組。
- ◆UF系統主要是作為RO系統的前處理，避免因雜質太多而短時間內造成RO設備的損壞。

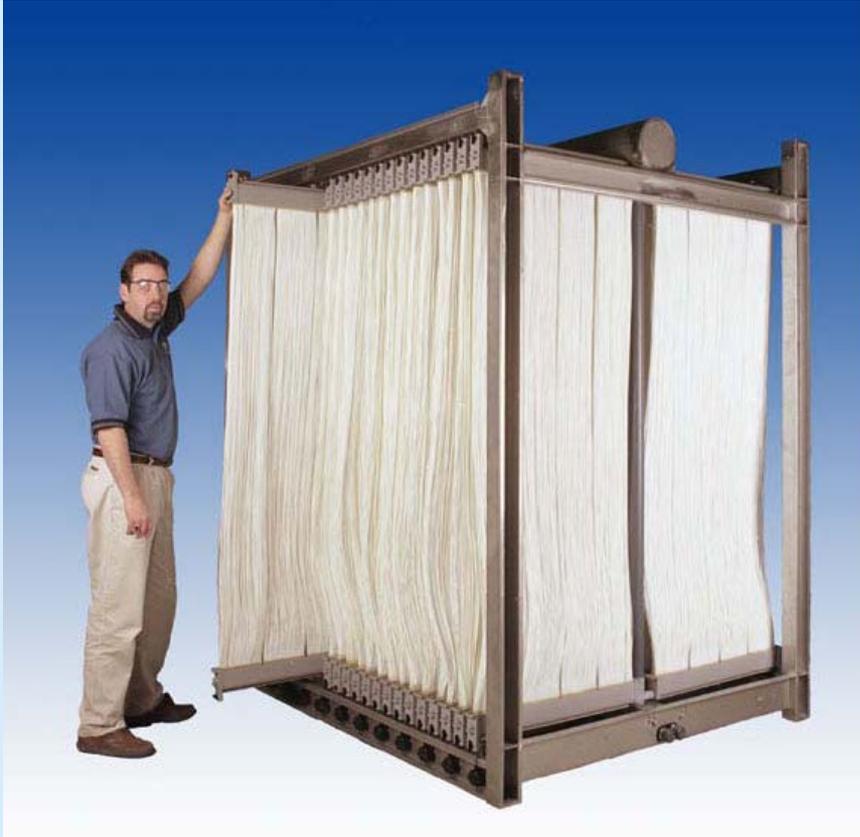
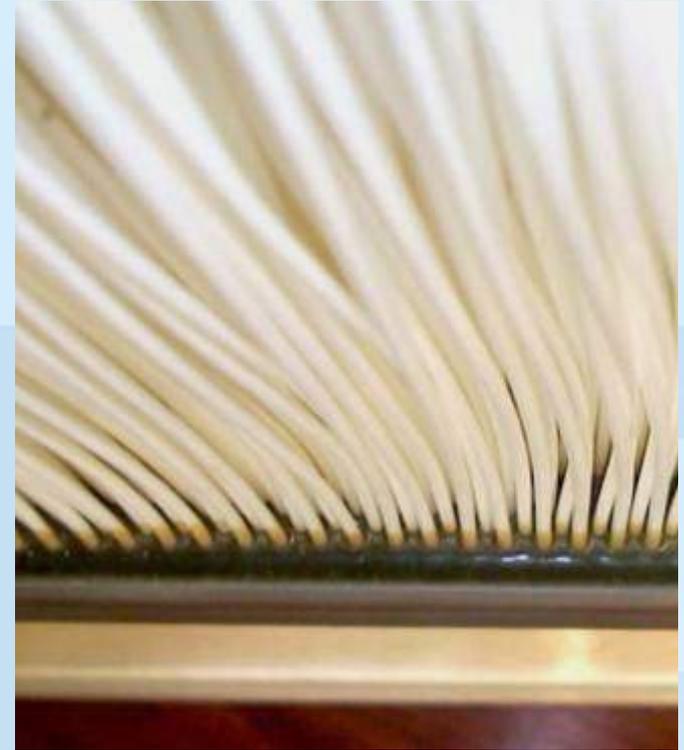
## Dimensions: ZeeWeed® 500d 64 Module Cassette

中空Fiber: 外徑1.9mm; 內徑0.9mm

- pore-size of 0.04  $\mu\text{m}$
- surface area 440 ft<sup>2</sup> (**40.9 m<sup>2</sup>**) (每片).
- Net Average Design Flux 16.9 gfd

Maximum permeation transmembrane pressure	83 kPa (12 psig)
Typical operating transmembrane pressure	7-70 kPa (1 to 10 psig)
Maximum backpulse transmembrane pressure	69 kPa (10 psig)
Maximum operating temperature	40°C (104 °F)

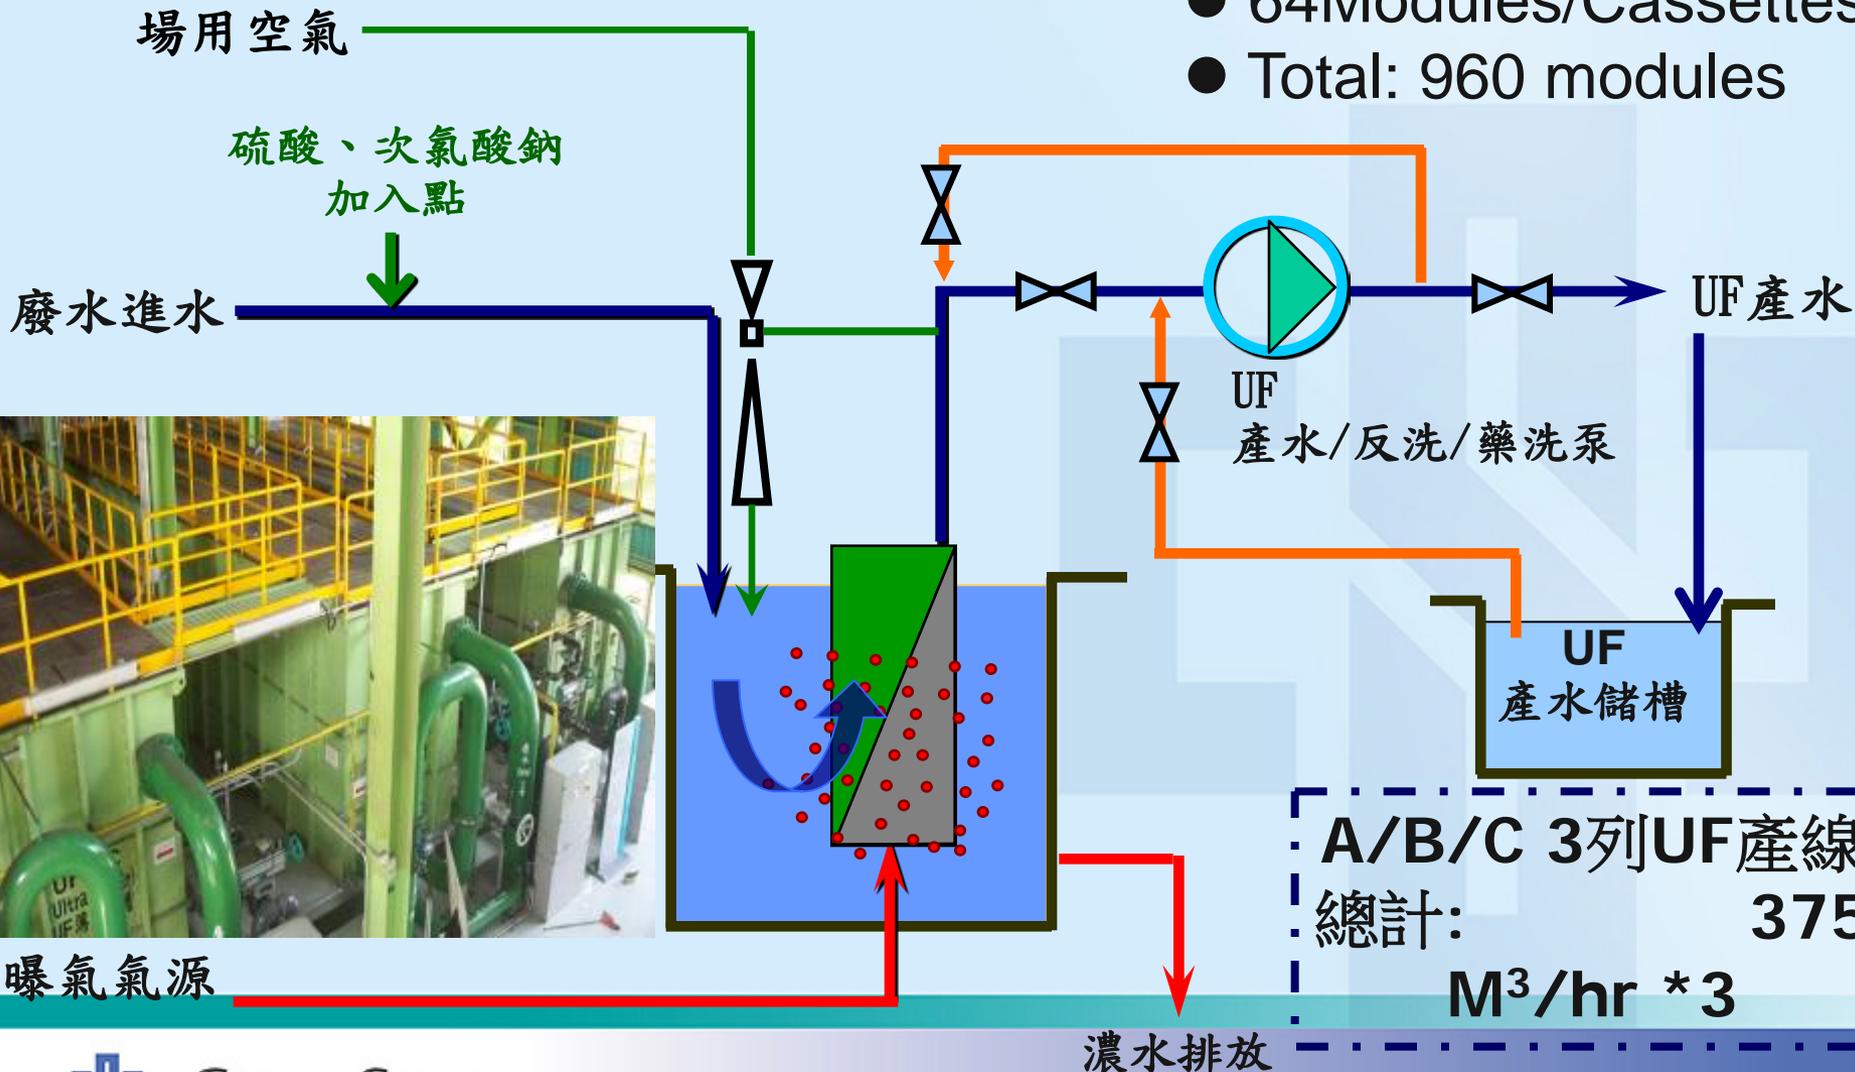
- UF : 15Cassettes
- 64Modules/Cassettes
- Total: 960 modules

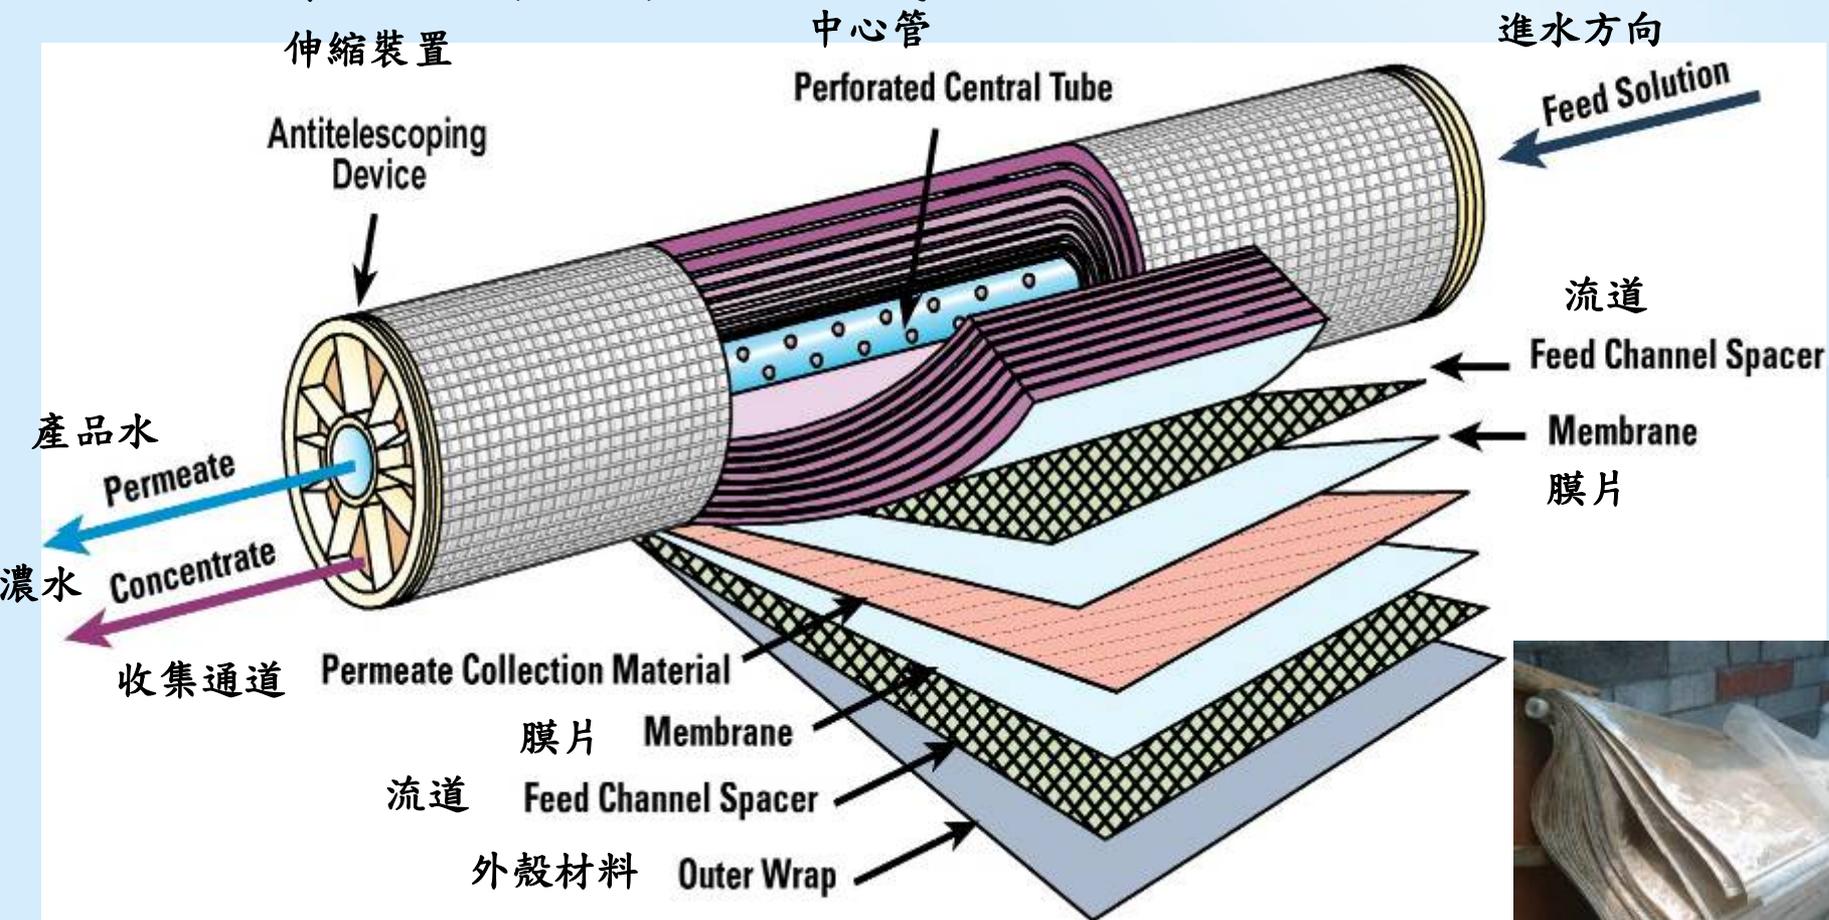
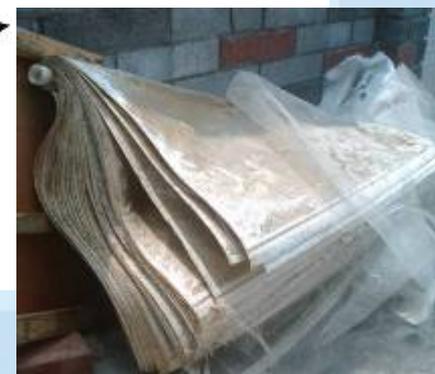
## 二、RO 系統 - 採用螺旋纏繞式RO膜

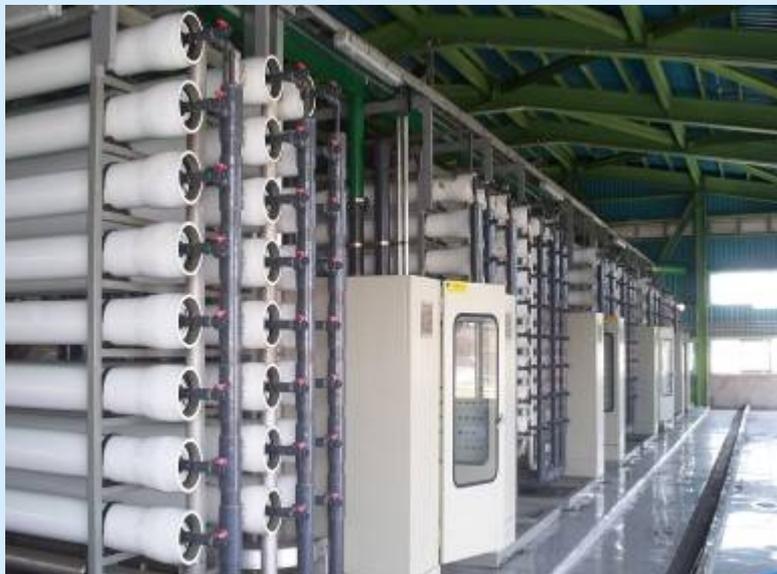
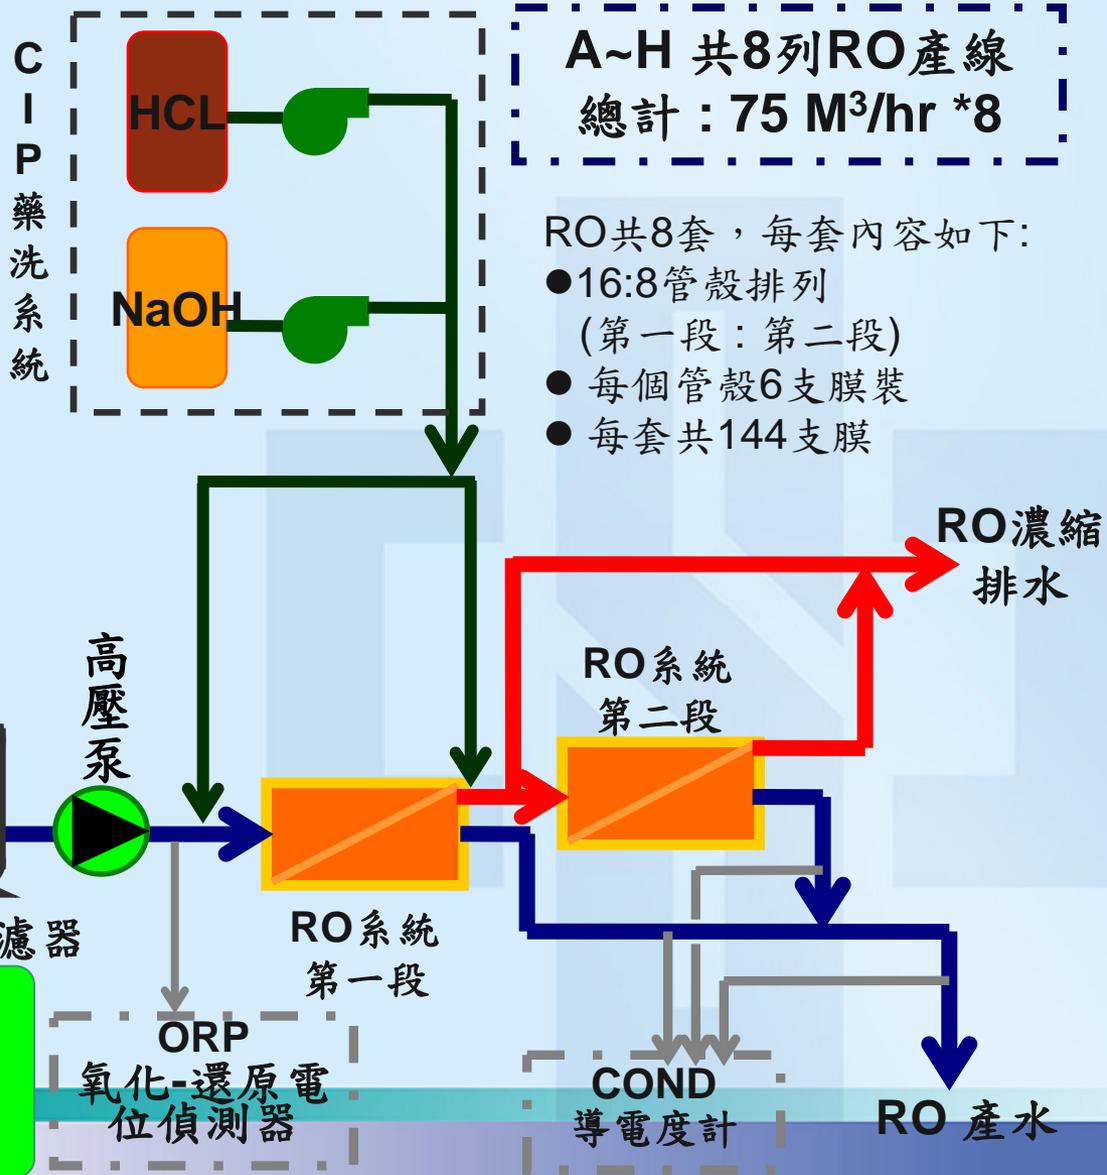
## One-Path、two-stage

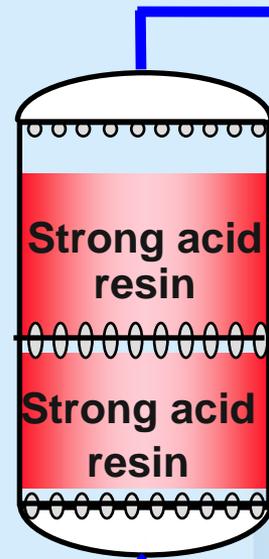
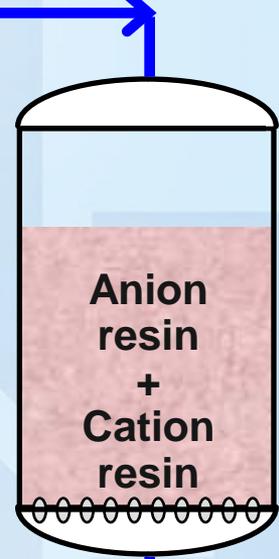
- 陽塔/陰塔採浮動床式
- 無設置無煙煤/活性碳塔.
- 無設置脫氣塔.

陽離子  
交換樹脂

陰離子  
交換樹脂

混床  
交換樹脂

M/N 共2列超純水產線  
總計：225 M<sup>3</sup>/hr \* 2

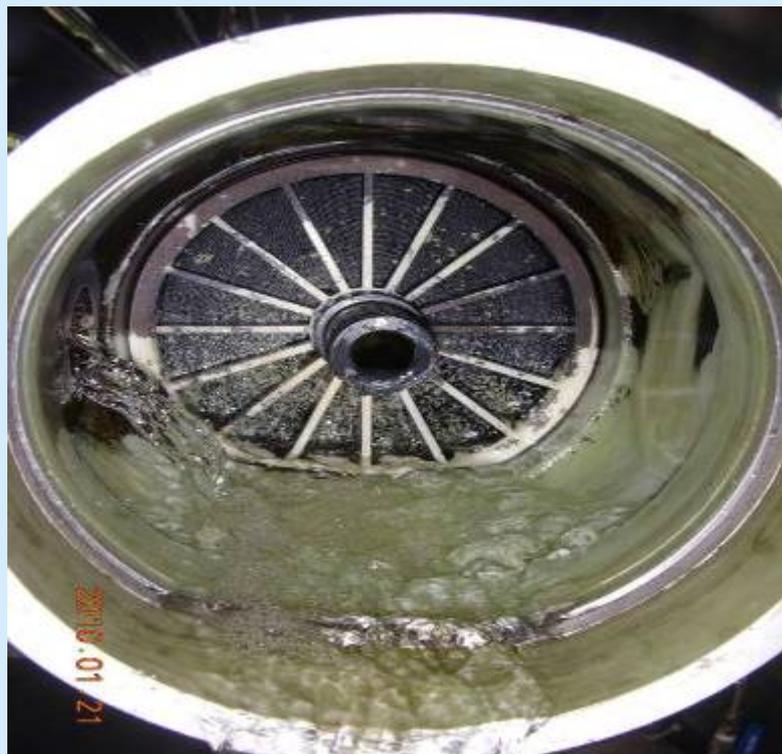
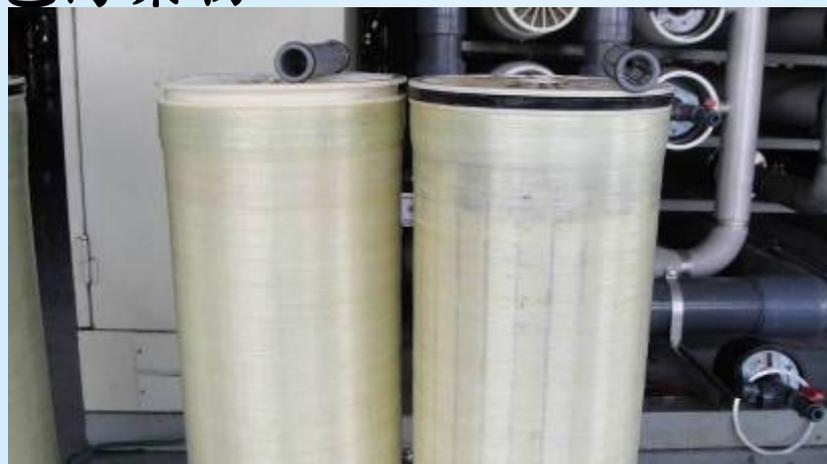
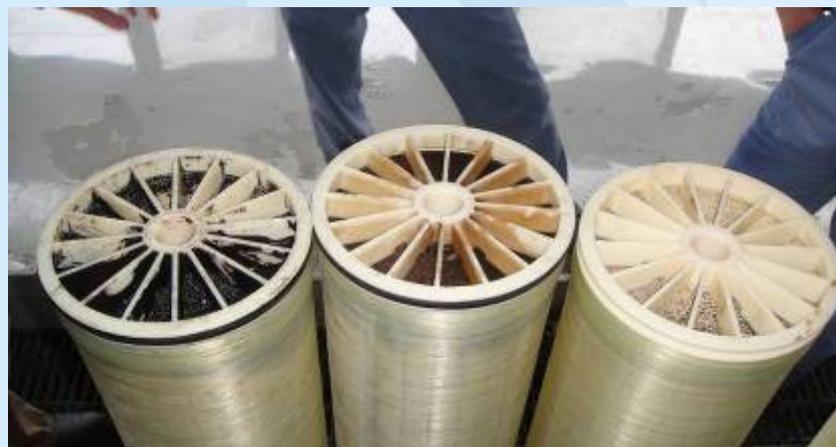
發現數套RO機組一段產水導電度升高至300~500us/cm  
拆卸南側端蓋板，發現佈滿黑色污染物

- 委新材料研發處淨水技術小組進行研究，確認形成原因及防範措施方可避免再發生
- 委外清洗RO膜，確認受污染RO膜復原狀態
- 遭錳污染之RO膜無法藉由藥洗復原

- ◆ 新材料研發處淨水技術小組確認形成機制，制定相關廢水進水pH管制標準
- ◆ 清洗RO入口管，去除殘留黑色錳氧化物
- ◆ 漂白水加藥點往上游遷移

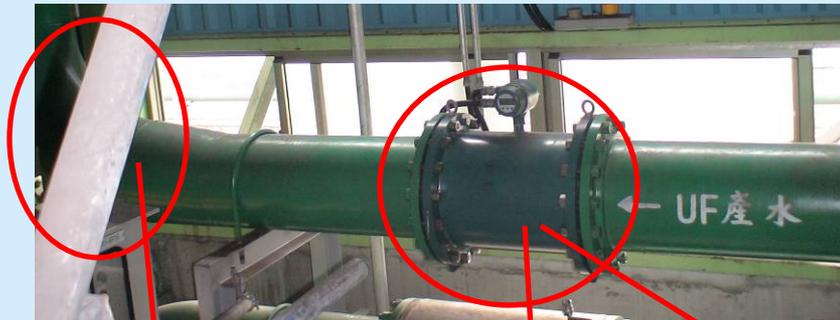
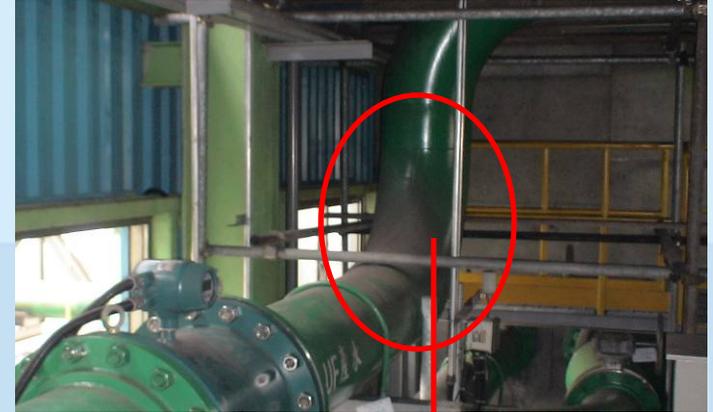
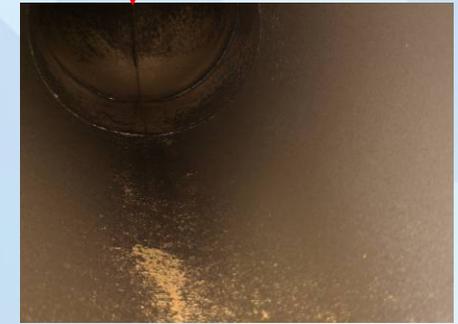
2011.01.24清洗前，RO入口總管狀況圖

附著管壁黑色物體刮除以錳測定液測試，測試判斷為錳物質沉積。

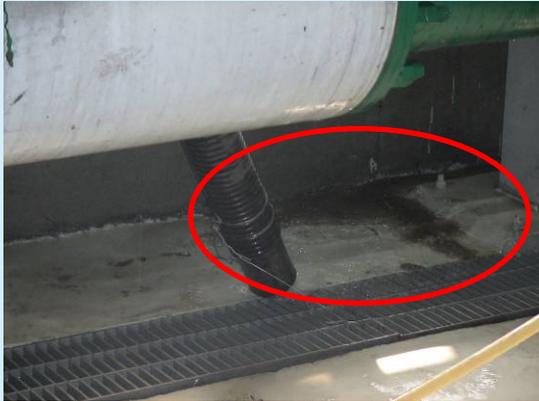
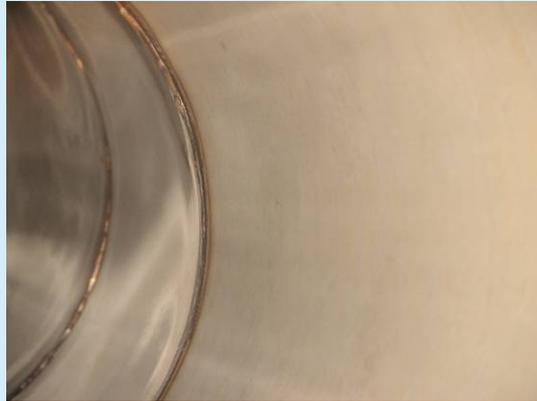
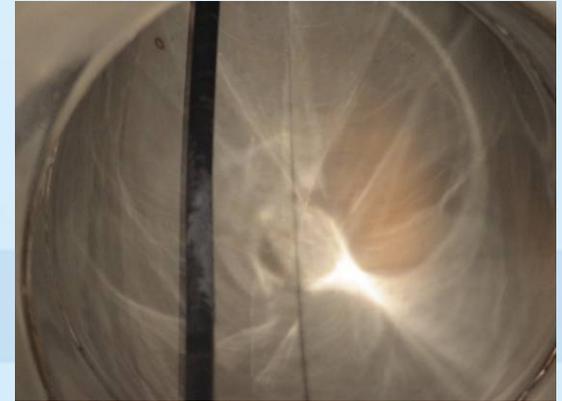
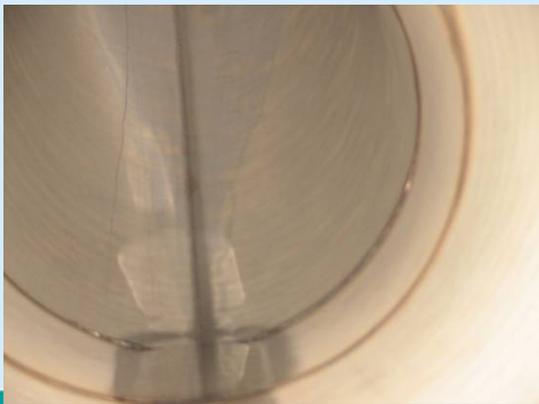
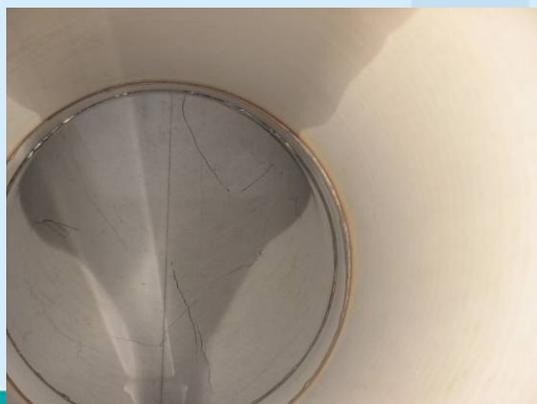
當日以水刀清洗後，RO入口總管狀況圖

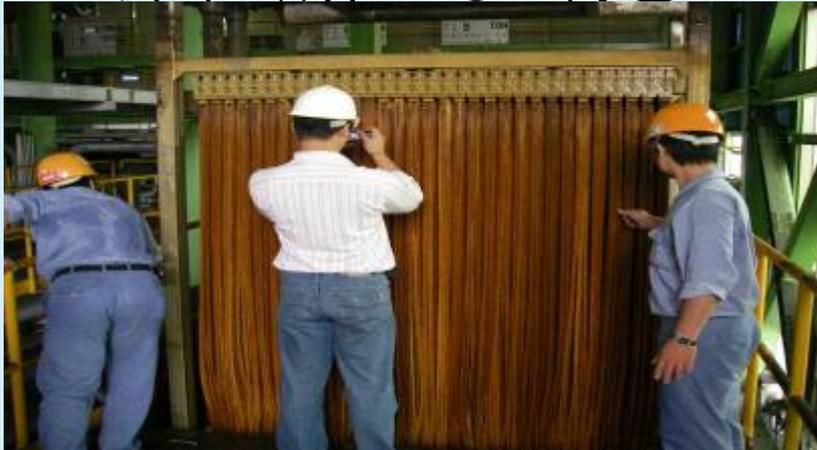
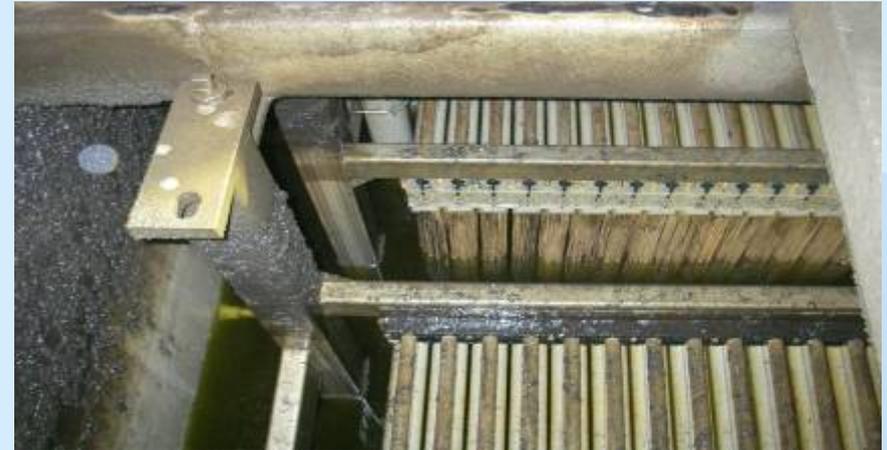
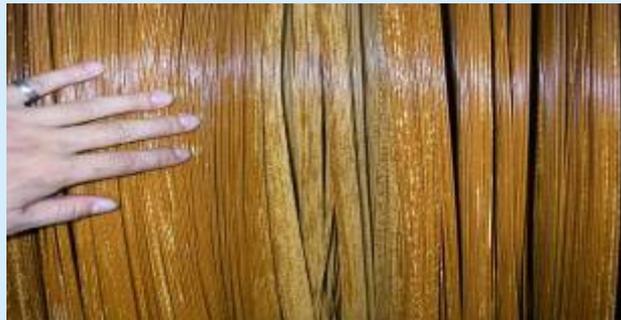
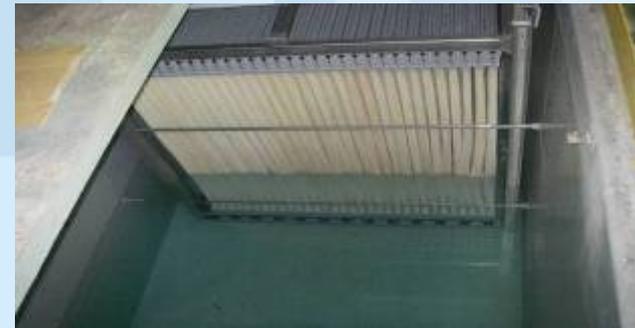
RO機組一、二段產水壓差升幅明顯加快

UF機組透膜壓下降幅度加快

UF膜絲明顯呈現紅褐色

- 委託新材料研發處淨水技術小組化驗分析，確定污染物為鐵
- 比對運轉數據，確認原因為UF機組酸洗廢液排放不妥
- 遭鐵污染之UF、RO膜不會造成立即性不可逆傷害

- ◆ 確認形成機制，修改UF機組濃水排放管線
- ◆ 加強各機組酸洗，透過後續幾次藥洗後逐漸恢復性能

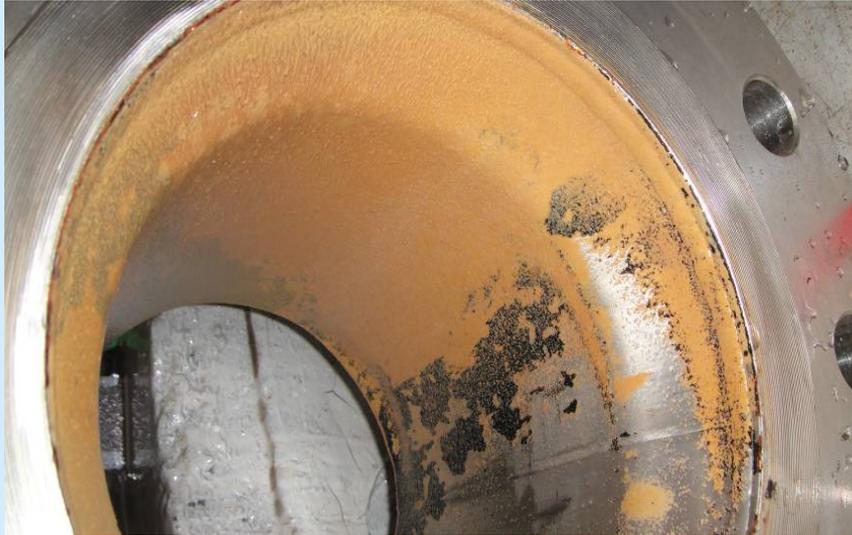
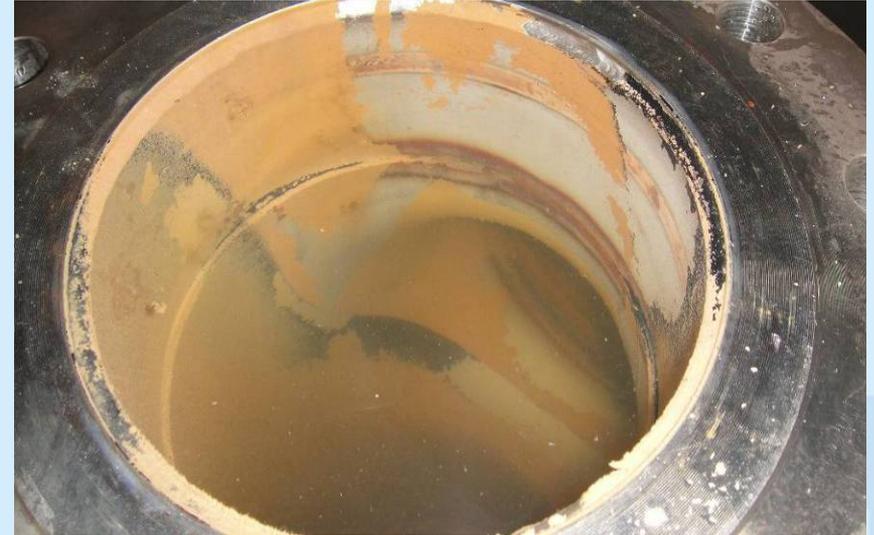
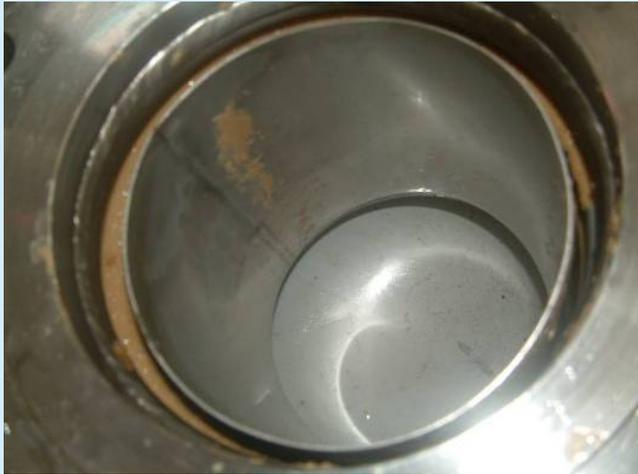
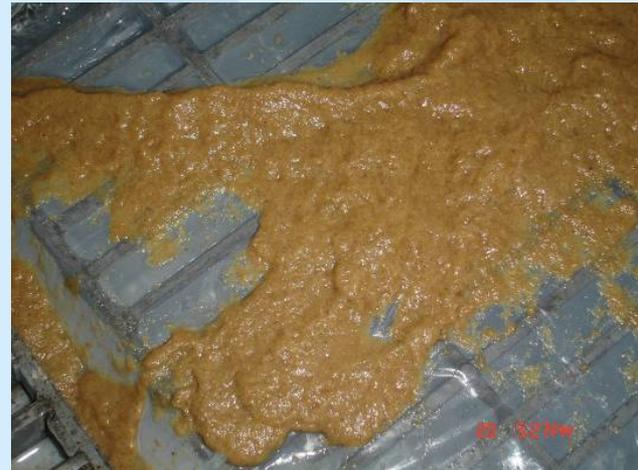
清洗後

洗出物

場內廢水特性使微生物容易孳生，影響RO機組性能  
RO一段壓差升幅快，CIP週期較設計值短

- ◆ 殺菌劑加藥點修改，並改為連續添加 - 99.05修改
- ◆ 曾經外送清洗恢復性能 - 99.06~99.12陸續清洗
- ◆ 以液鹼沖洗RO進水管路 - 99.06開始
- ◆ 以SDI化驗值做為判斷RO進水管路微生物孳生狀態 - 100.01開始
- ◆ 全面更換新款DOW RO膜-BW30 400XFR-34I - 101.04~05
- ◆ 最終改善方案-優化亞硫酸氫鈉加藥模式 - 101.08~

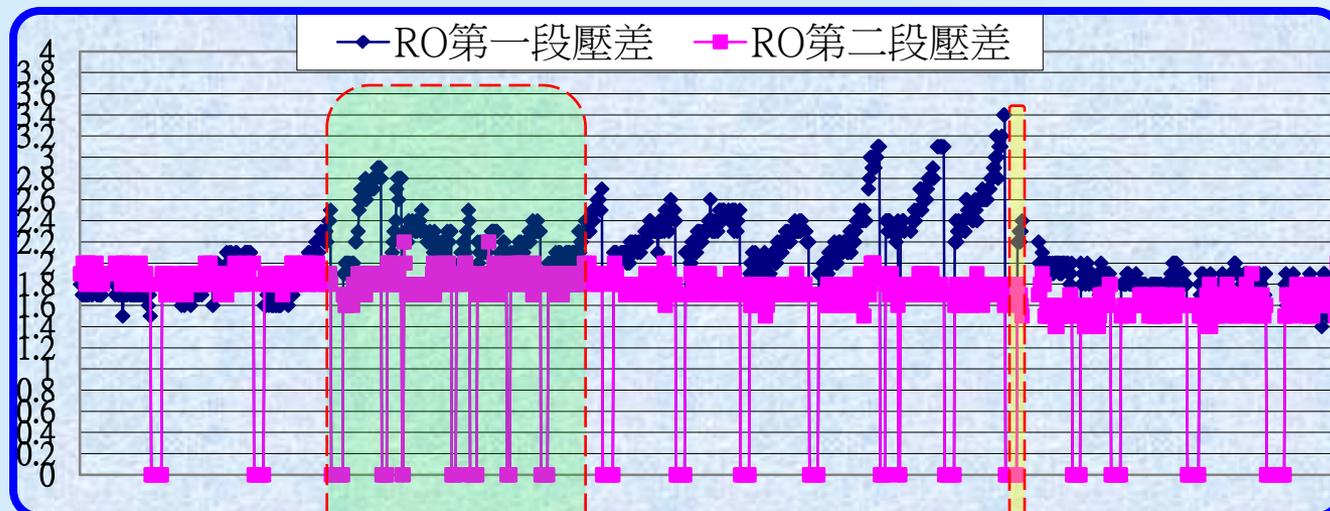
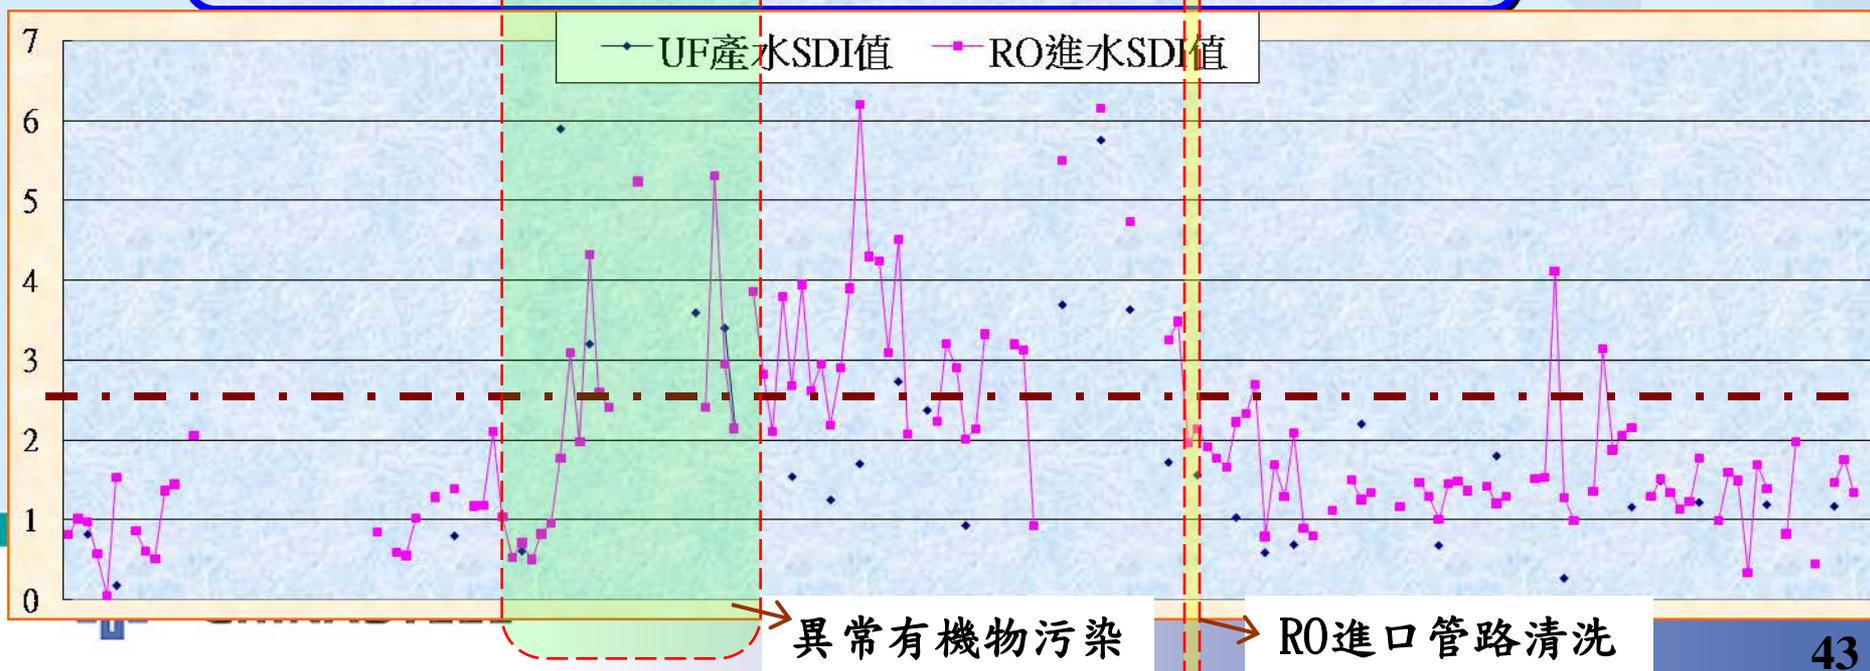
## 液鹼沖洗RO入口管路 + SDI化驗管制

RO-F  
運轉狀況

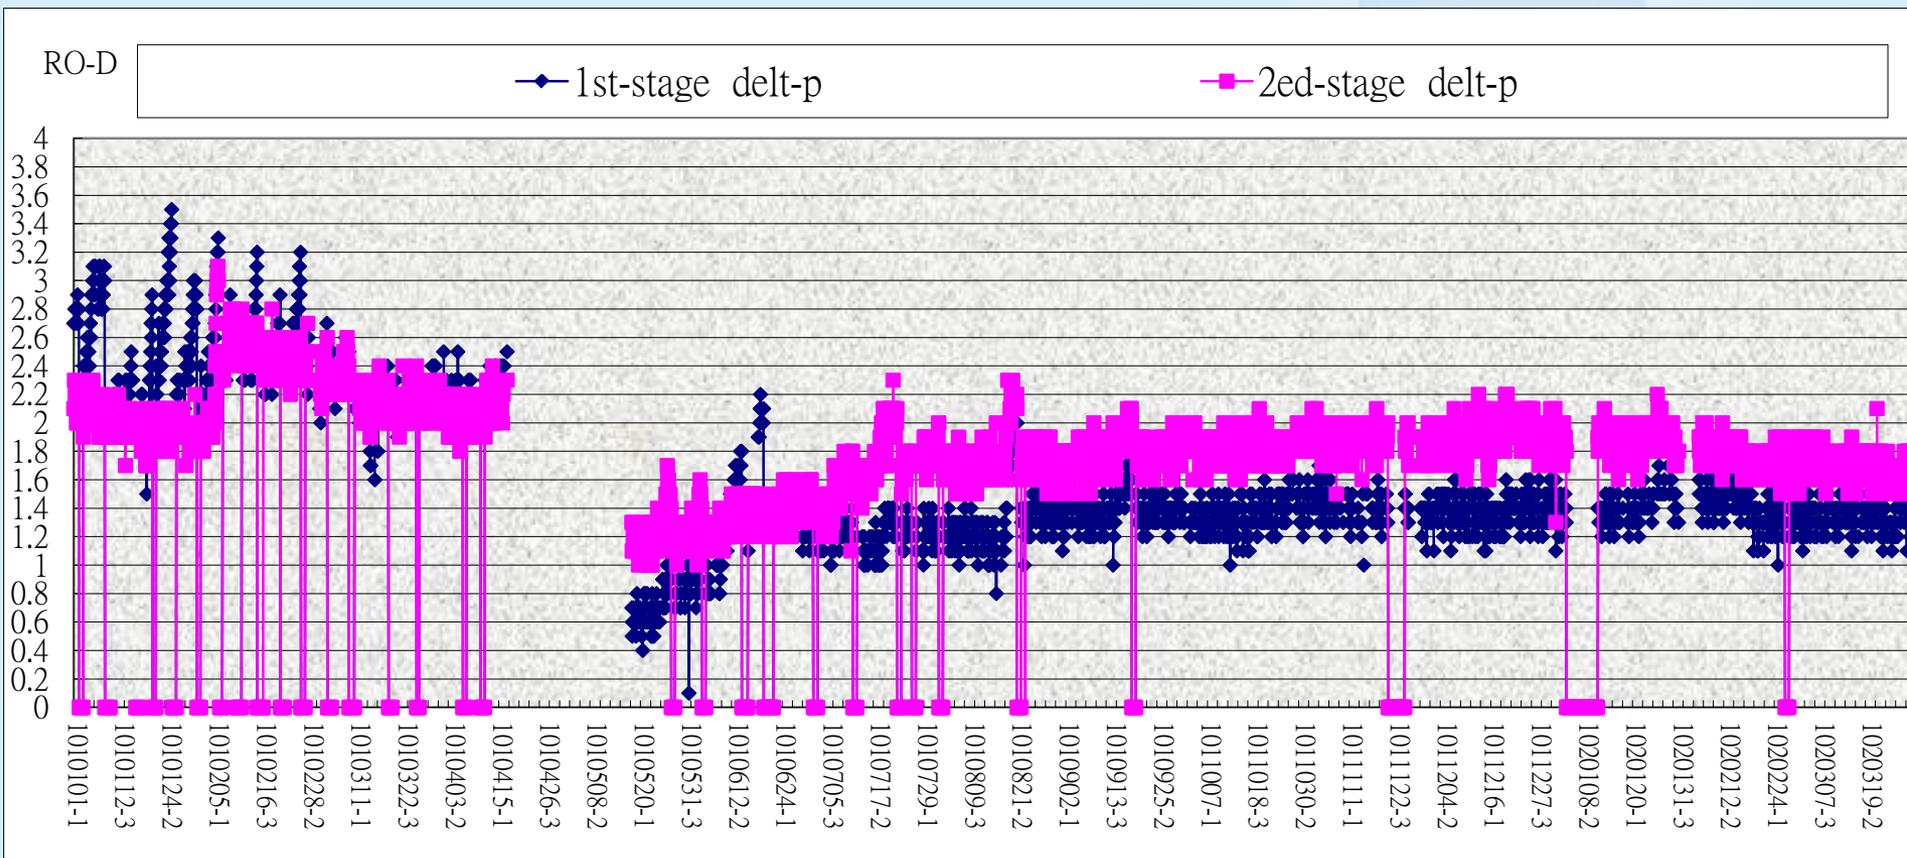
- 最終改善方式：
- 1.更換為新款RO膜101.04~101.05
  - 2.優化亞硫酸氫鈉加藥模式 101.08~
