# 漏水調查及探管實務

簡報人：鍾明峰 總經理

## 漏水檢測實務

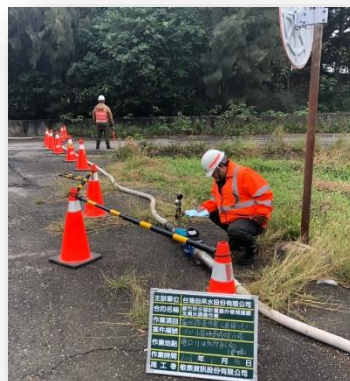
## 直接量測法

- 關閉所有表前止水栓，直接量測管線漏水
- 消防栓出水口小 (63mm)，不適用於大型區域

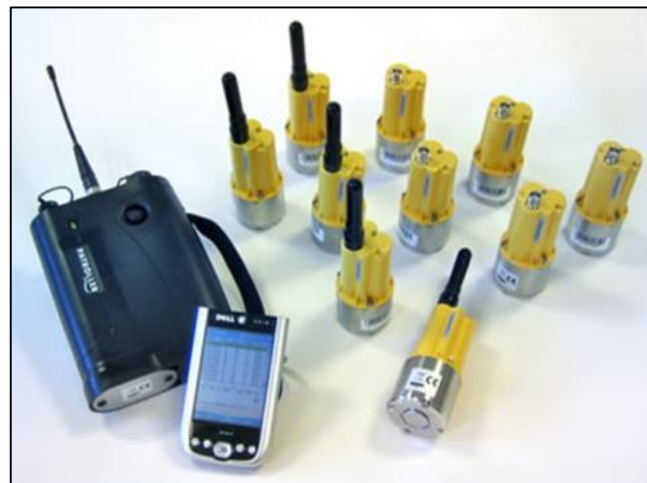
將具有**高感度感應器**之**紀錄儀**以底部**強力磁鐵**吸附於管線本體或配件等位置，蒐集由**漏水振動**管壁所持續傳遞之**音頻**，紀錄音頻之強度、分散度及雜訊，比對洩漏音頻資料及圖檔來判斷漏水管段。

以**噪音振動記錄器**  
( Noise Logger )  
取代傳統地毯式巡檢  
檢測

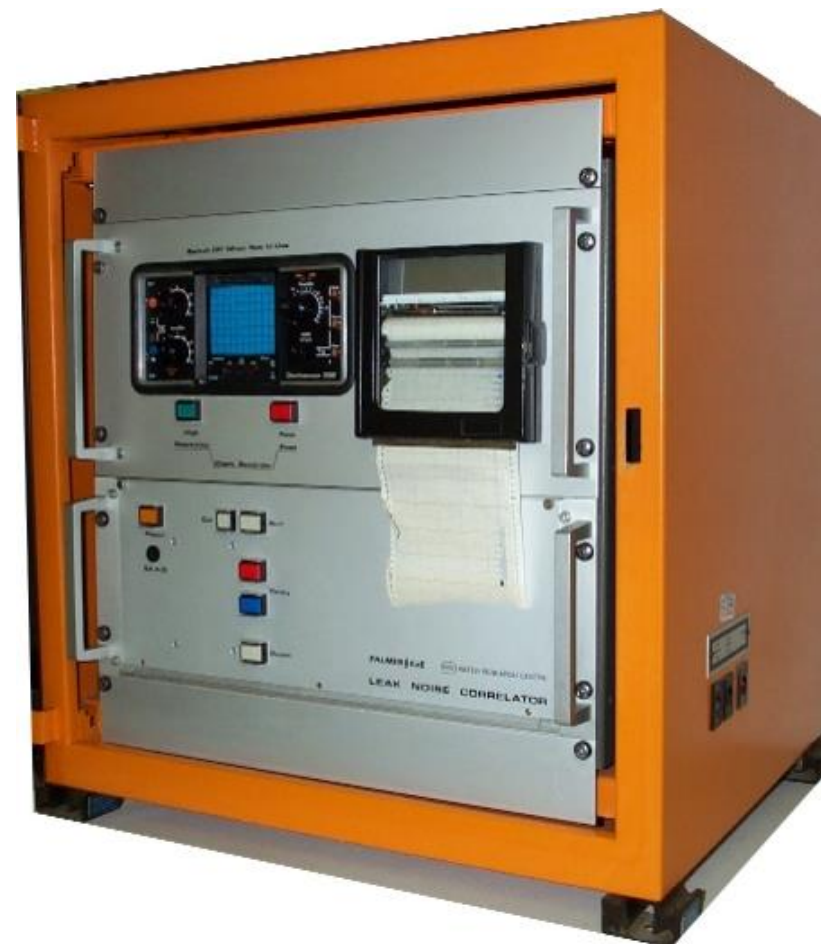
## 最早的相關儀

- 最早出現在二十世紀1970晚期至1980年代中期的歐洲
- 傳感器通過長電纜直接與相關儀相連
- 要求對數據進行人工分析
- 能够準確檢測出未發現的滲漏
- 可在小直徑金屬管上良好運作
- 需要經驗豐富的操作者進行操作

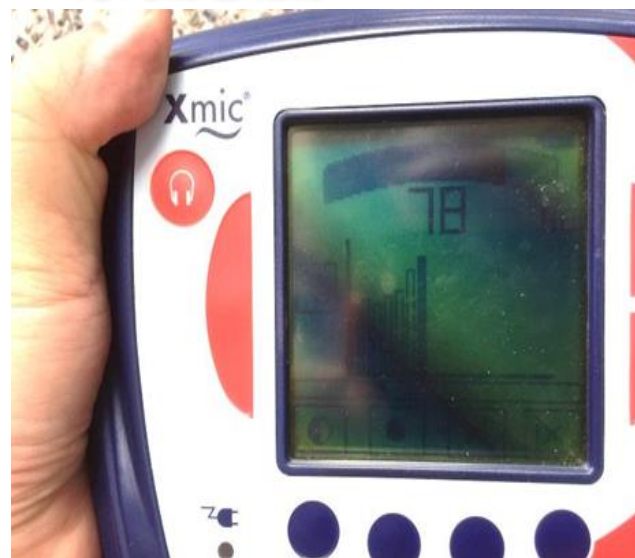
- 分別用地面聽音(Xmic)的濾波功能，鎖定漏水音頻率，針對兩個方向進行MLP模式確認
- 方向A為水管法線方向，方向B為水管平行方向
- 距離1公尺量測一次並記錄
- 越靠近放置交通指揮棒的三角錐時音量漸高，遠離交通指揮棒的三角錐時音量漸低
- 漏水點為交通指揮棒處的三角錐，定位結果為靠近東園街與萬大路344巷街口

A 方向聽音紀錄

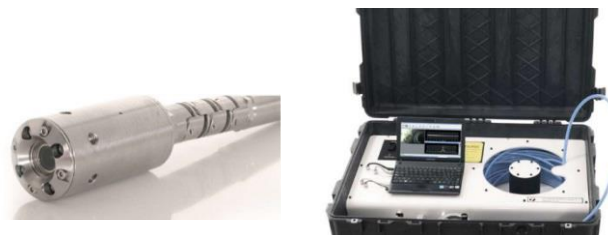
係一種光學影像測漏設備，由消防栓位置進入管道，藉由儀器上的光學鏡頭及收音器了解管道內部狀況及洩漏點，配合聲納回波接收器得以準確知道漏水點位置。

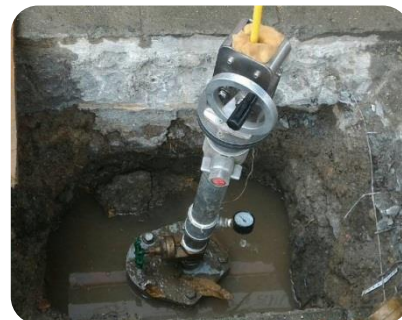
拆除消防栓上部，  
換上銜接封板

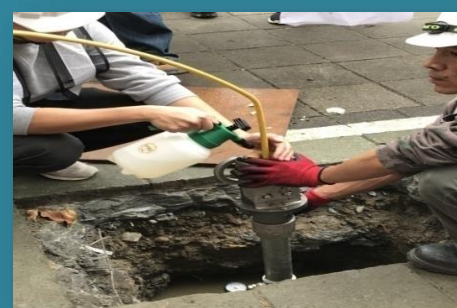
11

測距輪量測距離(漏水點)

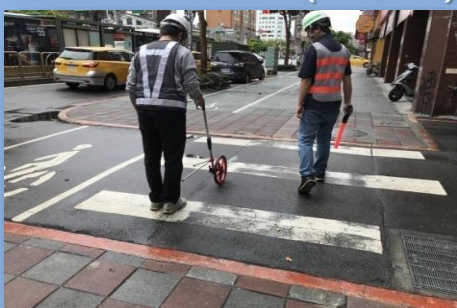
12

使用管線探測器確認位置

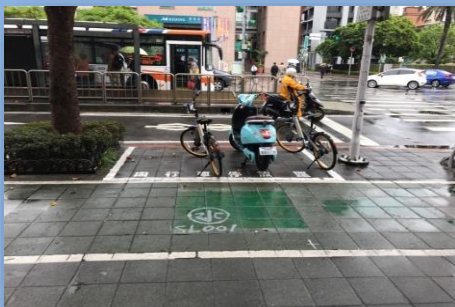
13

確認漏水位置噴漆標記

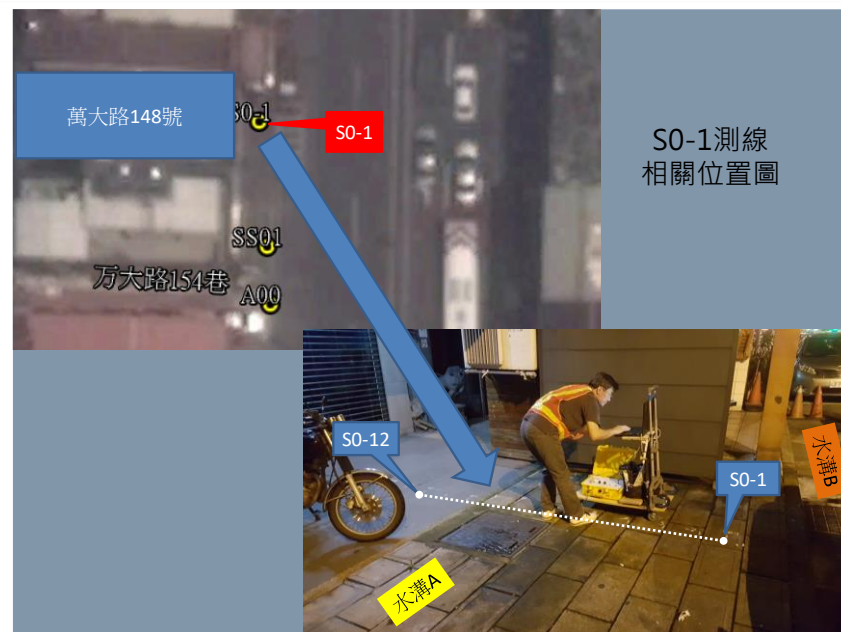
S0-1測線  
相關位置圖

- 台北市萬大路與西藏路路口
- 使用低頻電磁波工程探勘儀，尋獲PB塑膠管及漏水點

萬大路-西藏路-民和街，Φ400mm，330m長機械探頭鑄鐵管MIP

三、探勘規劃：S0-1、A00、H00、I01、B00、UU00、C00、VV00、D00測線

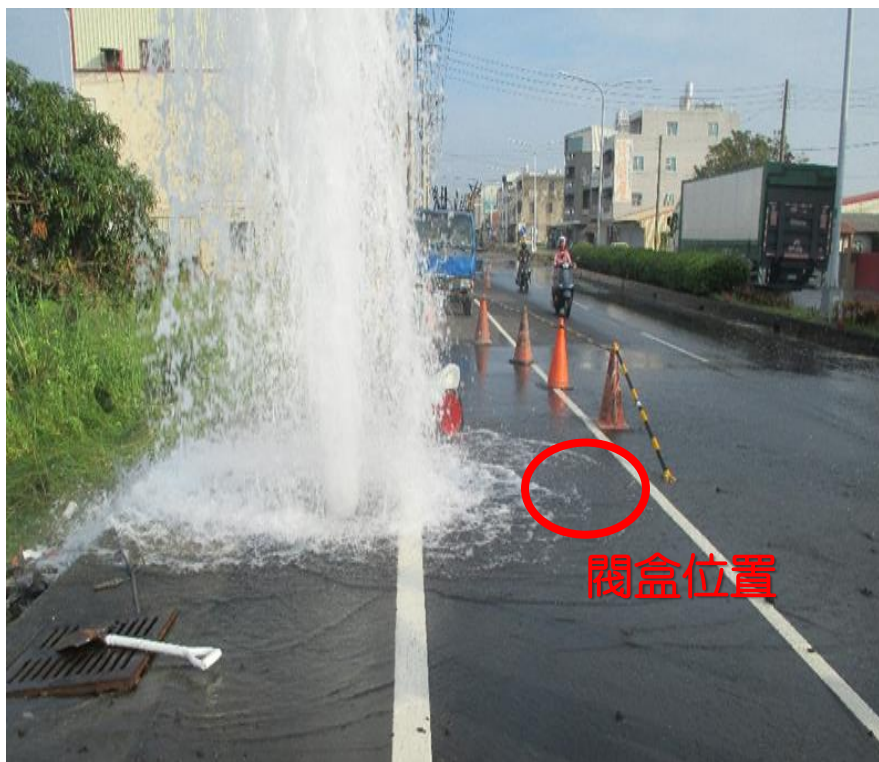
消防栓遭撞，因孔蓋閥盒下地，無法立即關閉制水閥

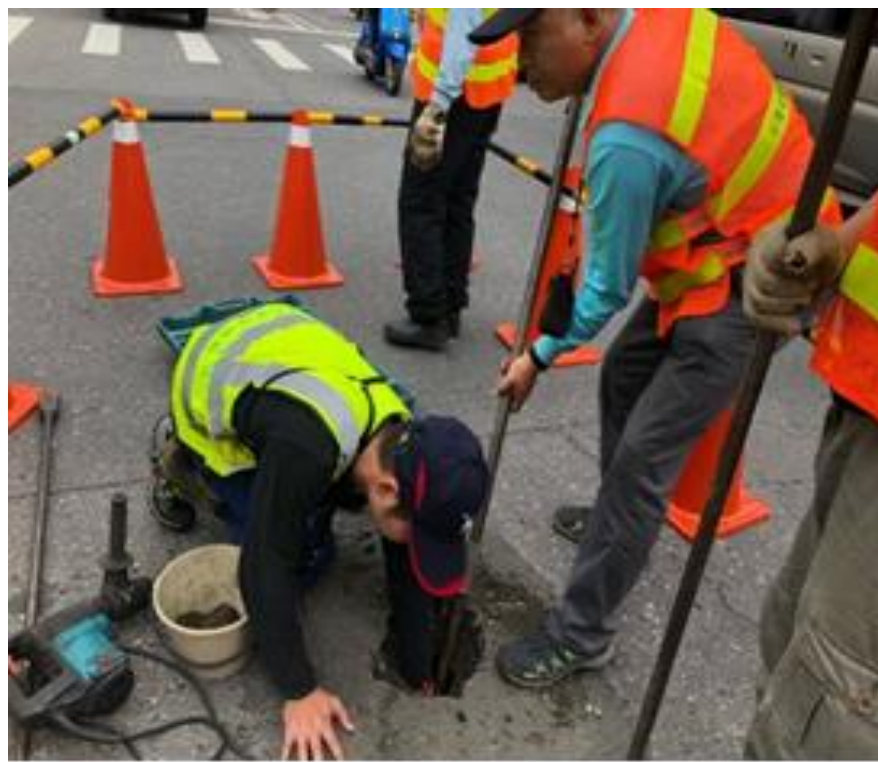
地震時，檢漏人員開挖孔蓋閥盒，以進行供水調配及漏水檢測作業，影響檢漏及復水時效
